**LAUDO DE ENGENHARIA
ARENA CORINTHIANS**

1. INTRODUÇÃO DO LAUDO

Av. Miguel Inacio Curi, 111 - Vila Carmosina - São Paulo - SP - CEP 08295-005

Visitas realizadas entre os dias 29/06/15 e 07/07/15 no período de 9:00h às 16:00h

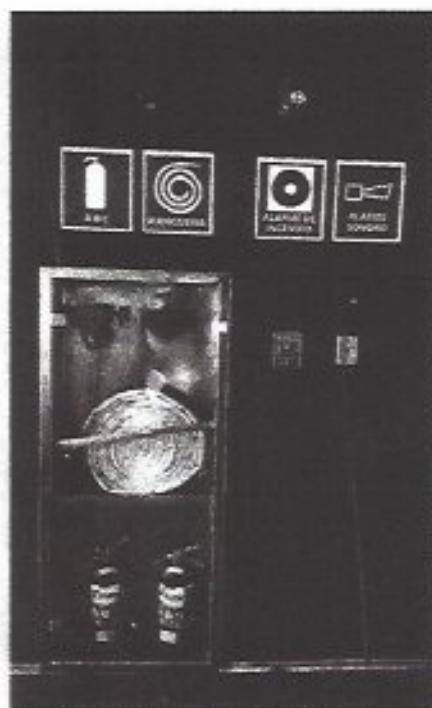
Sim, estão instalados conforme projeto e dentro dos padrões de manutenção.

Foto 02: extintor e sinalização.

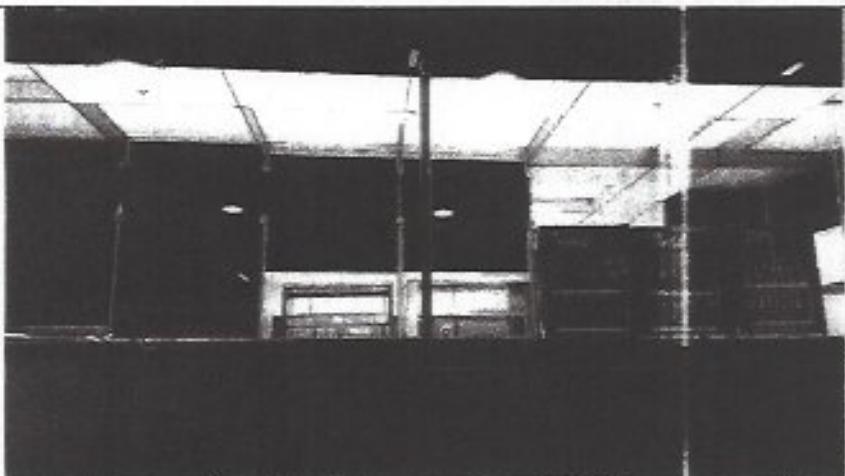
Sim, há sistema de sprinklers e estão dentro dos padrões de manutenção nos locais vistoriados.

Foto 5: local com proteção por Sprinkler.

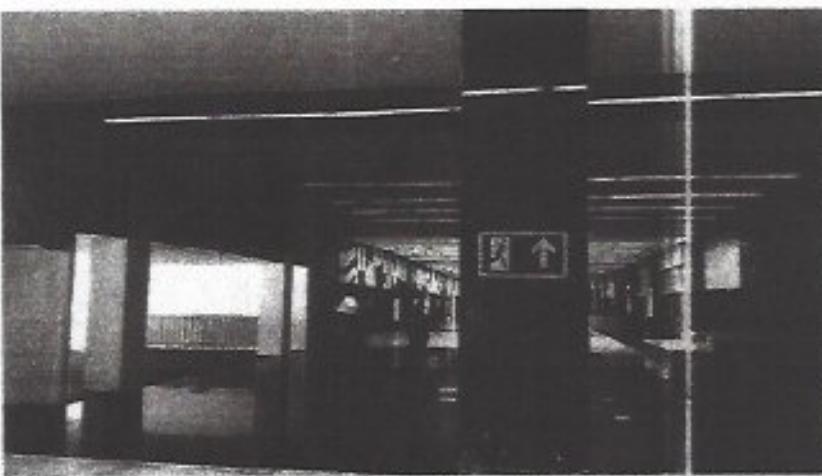
Sim.

Foto 6: vias de circulação e sinalização de rota de fuga.

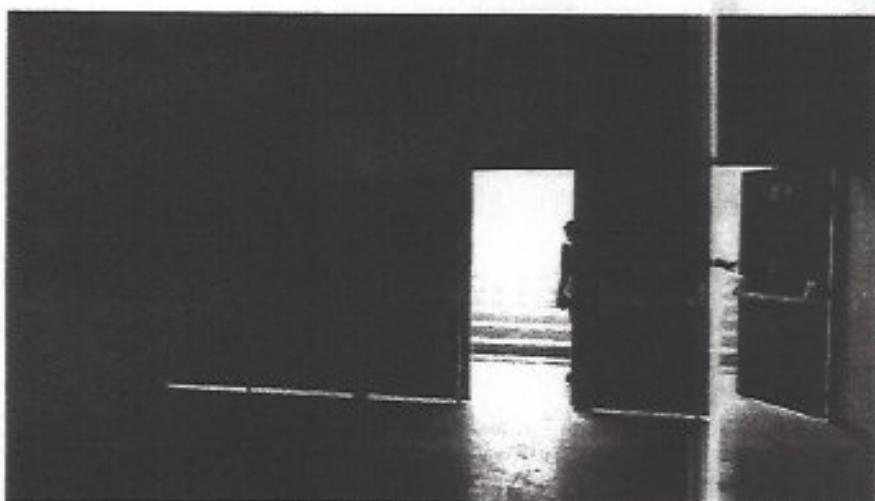
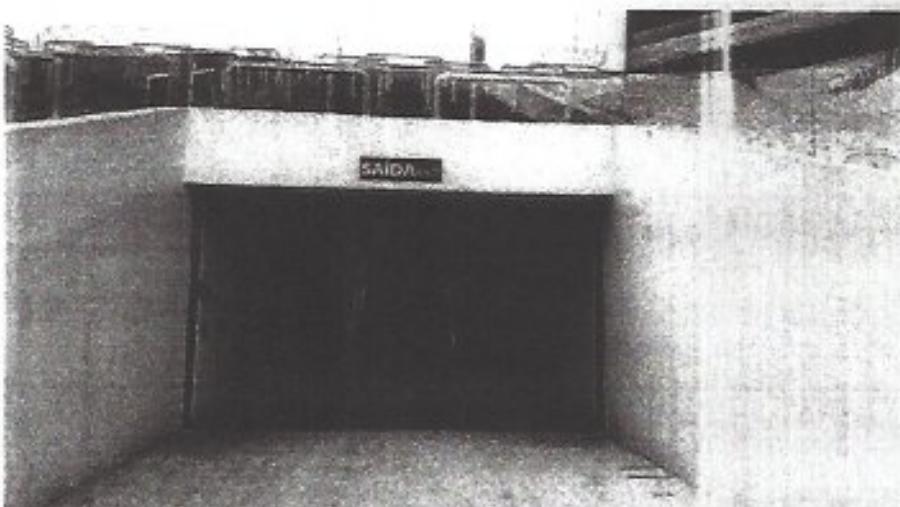
Sim.

Foto 7: saídas de emergência.

Foto 8: saídas de emergência.

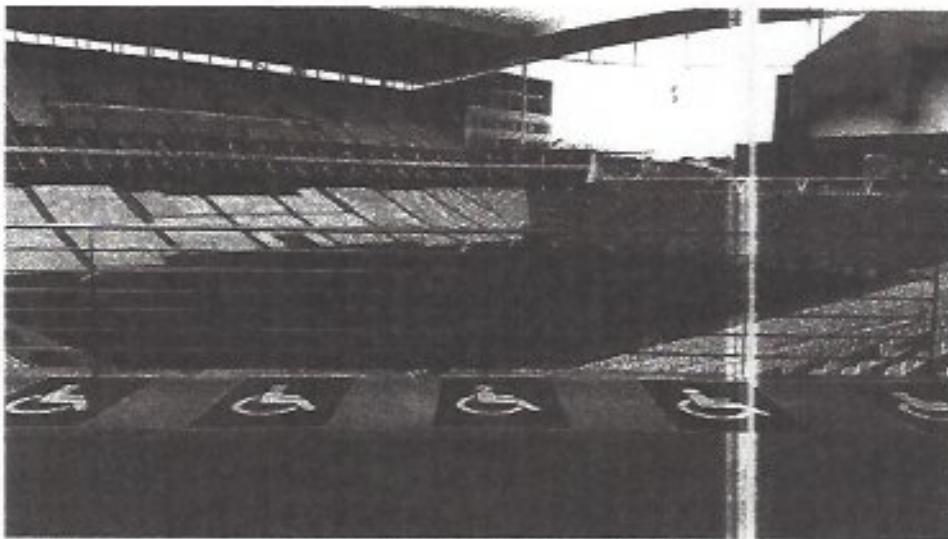
Sim.

Foto 9: escada da arquibancada com guarda corpo.

Foto 10: escada da arquibancada com corrimão

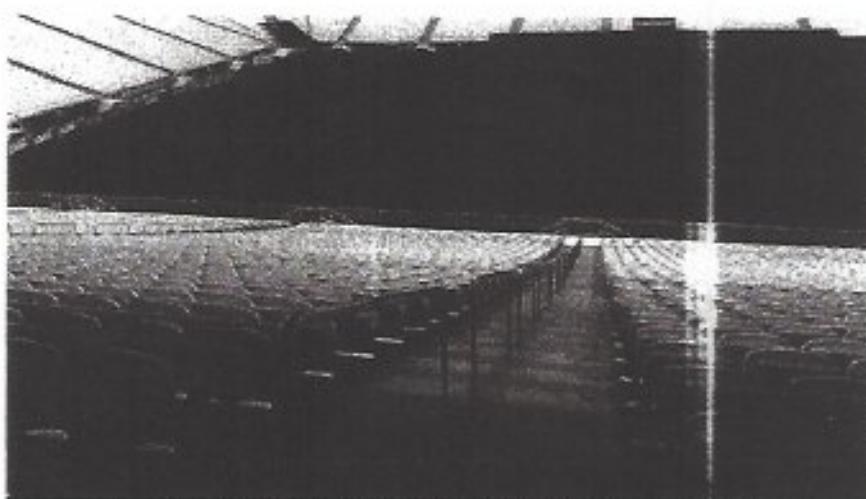
Sim.

Foto 11: local com proteção por guarda corpo.

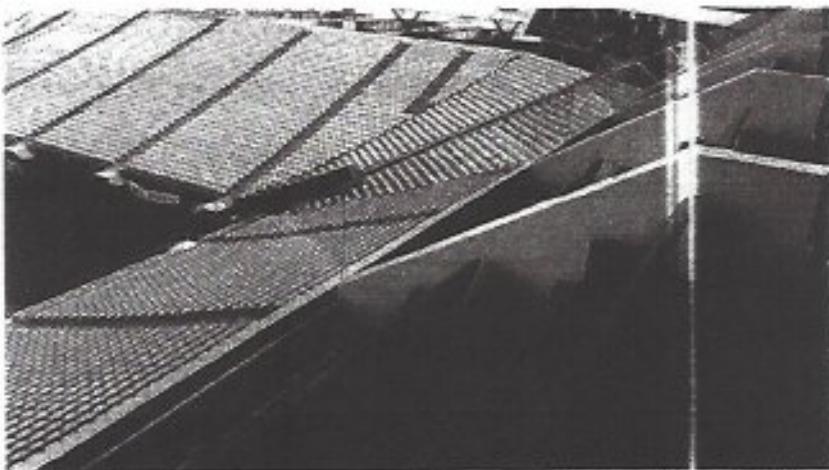
Sim, ao final dos *gangways*, existem escadas que conduzem ao campo, para uso em caso de emergências.

Foto 13: escadas que conduzem ao campo.

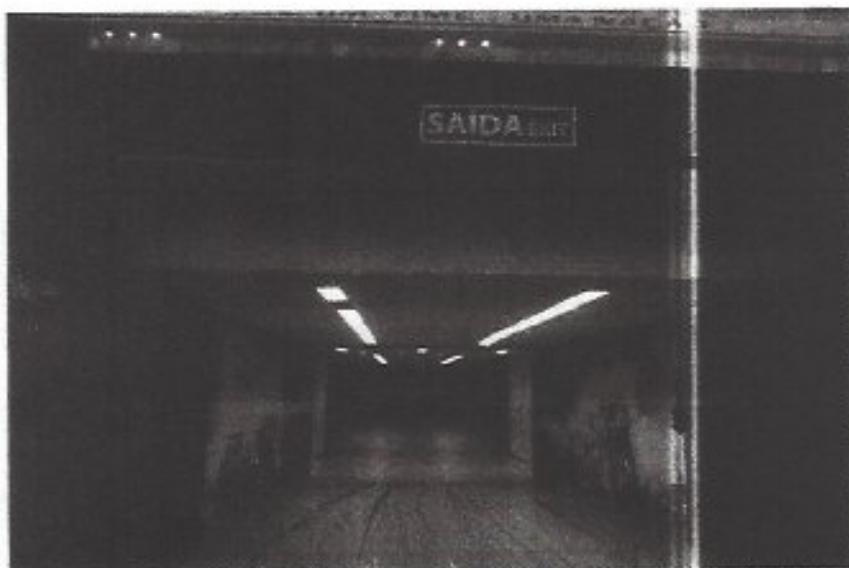
Sim.

Foto 14: sinalização em saída de emergência.

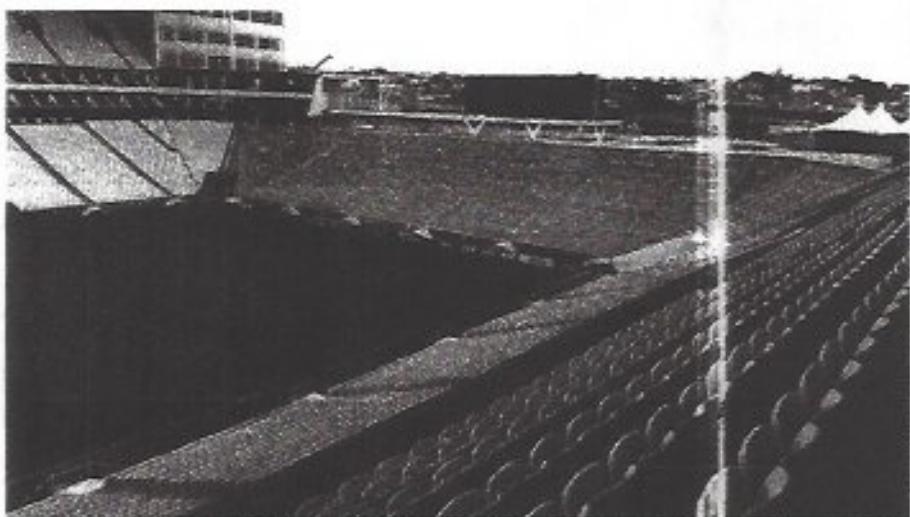
Não.

Foto 15: Local reservado a torcedores sentados.
