LAUDO DE ENGENHARIA

1.1. O Objetivo do trabalho é realizar vistoria técnica no Allianz Parque, estádio situado à Avenida Francisco Matarazzo, 1705, Barra Funda, São Paulo – SP, para aferir possíveis anomalias e desconformidades que serão indicadas neste Laudo Técnico de Engenharia conforme prevê o Decreto Federal n.º 6.795 de 16 de março de 2009 e Portaria n.º 185 (124 e 28/10) de 17 de julho de 2009 do Ministério do Esporte.

ESCOPO: ANÁLISE DINÂMICA DA ARENA ALLIANZ PARQUE

Nº DOCUMENTO: RT-1347-MD-001

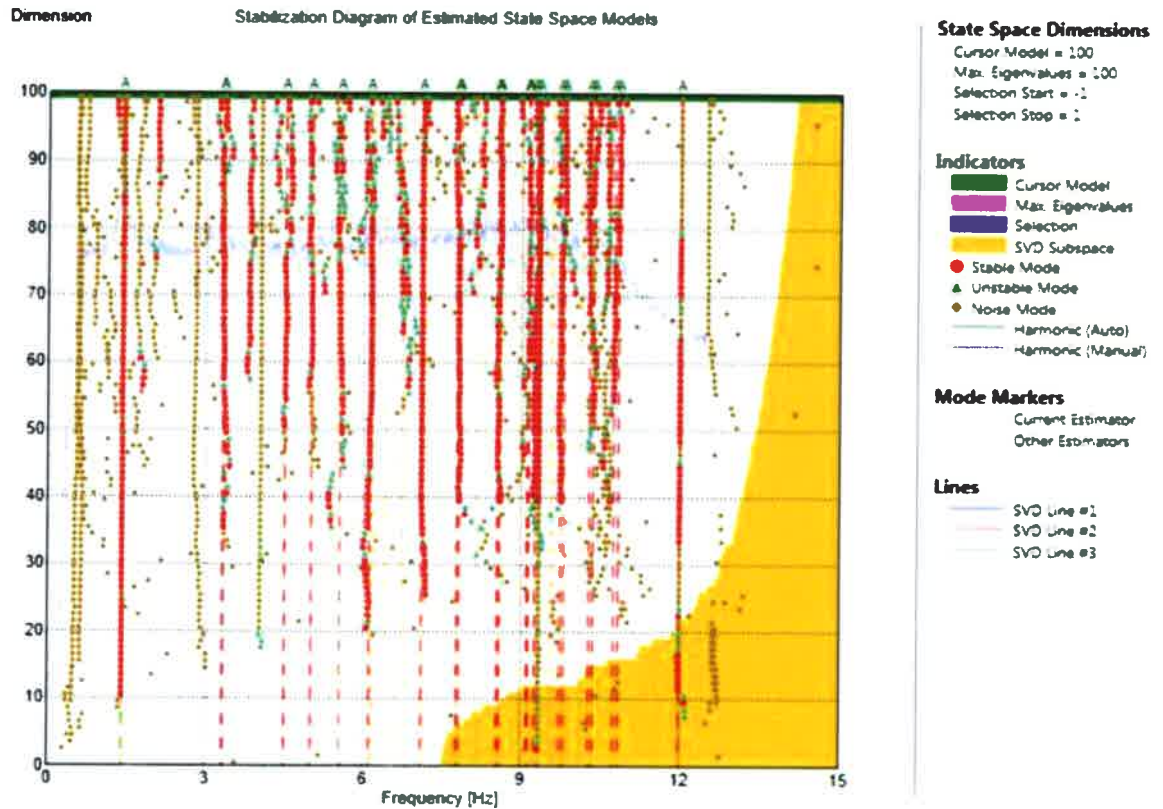
Figura 15 – Diagrama de estabilização dos modos de vibração do Eixo 1

Tabela 2 – Frequências naturais do Eixo 1

Frequência (Hz)	Modo
1,4	Flexão da cobertura
3,3	Flexão dos pilares na direção do campo
4,5 – 7,8	Modos combinados de flexão dos pilares em várias direções
>8,5	Flexão da arquibancada

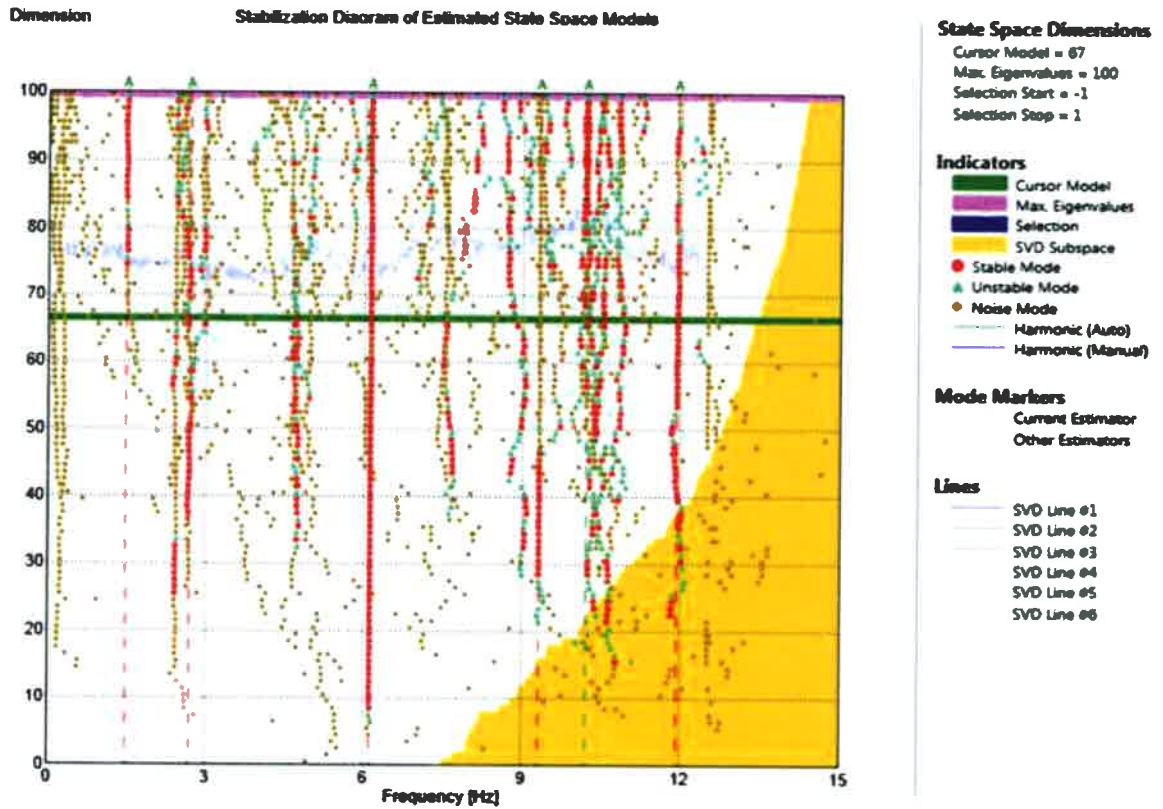
Figura 17 – Diagrama de estabilização dos modos de vibração do Eixo 25

Tabela 3 – Frequências naturais do Eixo 25

Frequência (Hz)	Modo
1,48	Flexão da cobertura
2,67	Deslocamento longitudinal de toda a estrutura
6,12	Flexão do pilar da direção do campo
>10,20	Flexão da arquibancada e dos pilares

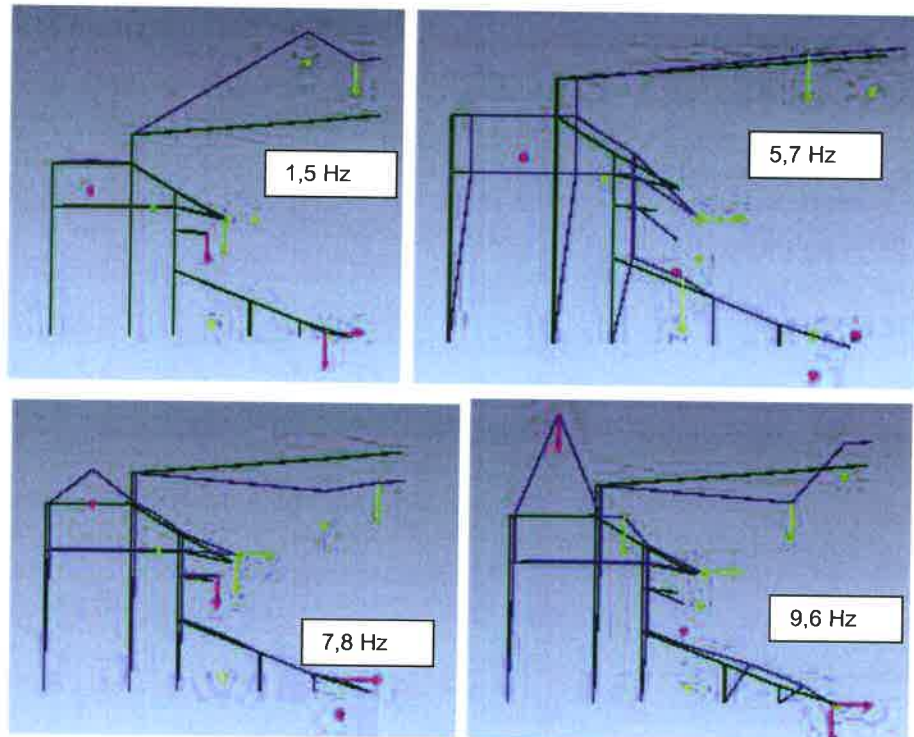
Figura 20 – Frequências naturais do Eixo 41

Tabela 4 – Frequências naturais do Eixo 41

Frequência (Hz)	Modo
1,5	Flexão da cobertura
5,7	Flexão dos pilares na direção do campo
7,8	Flexão da laje do estacionamento
>9,6	Flexão da arquivancada

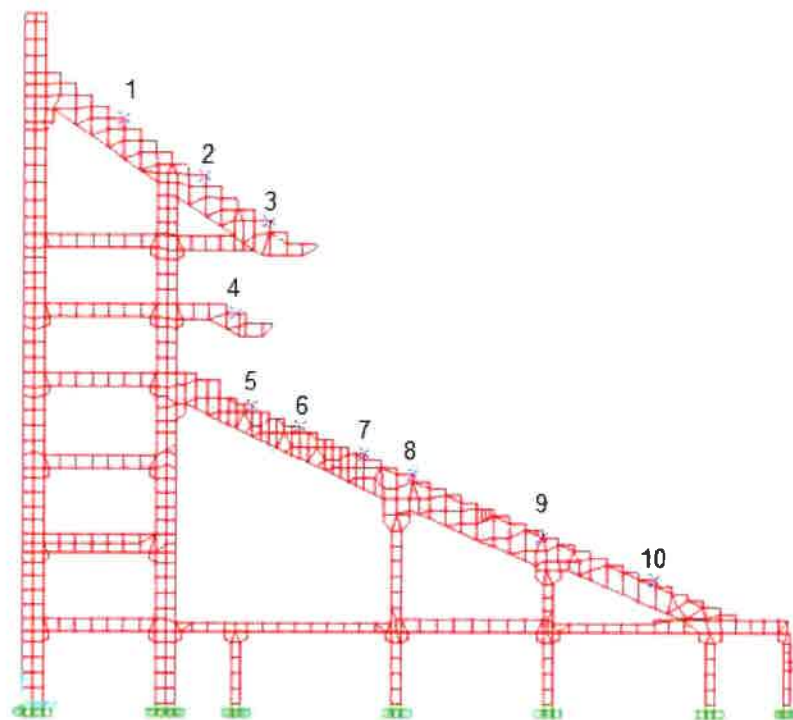
Figura 32 – Pontos de controle do Eixo 1

Cenário	Nó	Vertical	Radial	Longitudinal
Cenário 1	1	12,81	39,50	0,15
	2	23,80	31,50	0,14
	3	47,22	22,52	0,14
	4	37,14	19,03	0,17
	5	53,11	33,46	0,17
	6	104,65	51,66	0,17
	7	117,27	58,22	0,16
	8	100,73	52,21	0,17
	9	35,93	26,25	0,18
	10	10,64	21,70	0,18
Cenário 2	1	12,91	50,50	0,19
	2	28,20	39,65	0,18
	3	58,06	26,01	0,19
	4	44,53	23,12	0,18
	5	54,60	42,18	0,18
	6	105,64	57,90	0,18
	7	117,93	63,20	0,17
	8	101,22	57,06	0,19
	9	36,14	33,15	0,19
	10	10,88	29,24	0,19
Cenário 3	1	13,33	50,20	0,23
	2	26,99	41,07	0,19
	3	54,17	30,18	0,17
	4	42,59	24,33	0,19
	5	54,64	38,33	0,19
	6	107,33	55,36	0,19
	7	120,34	61,51	0,18
	8	103,44	55,41	0,20
	9	36,96	30,30	0,20
	10	11,00	26,15	0,21

Segundo os limites de vibração propostos na Tabela 8 e os valores obtidos na Tabela 9, não haverá desconforto para o público, durante os eventos.

Cenário	Nó	Vertical	Radial	Longitudinal
Cenário 1	1	1,83	8,78	0,03
	2	4,41	7,28	0,03
	3	8,03	5,13	0,03
	4	7,25	3,81	0,03
	5	6,55	6,53	0,03
	6	11,84	8,94	0,03
	7	13,29	9,60	0,03
	8	11,79	8,85	0,02
	9	4,37	5,43	0,03
	10	1,42	4,41	0,03
Cenário 2	1	1,87	9,27	0,03
	2	4,61	7,75	0,03
	3	8,37	5,47	0,03
	4	7,59	4,19	0,03
	5	6,68	6,79	0,03
	6	11,92	9,16	0,03
	7	13,76	9,78	0,03
	8	12,21	9,03	0,03
	9	4,53	5,63	0,03
	10	1,43	4,61	0,03
Cenário 3	1	1,97	10,57	0,04
	2	5,07	8,84	0,03
	3	9,35	6,27	0,03
	4	8,37	5,08	0,04
	5	6,97	7,37	0,03
	6	12,23	9,67	0,03
	7	14,87	10,21	0,03
	8	13,18	9,44	0,03
	9	4,89	6,09	0,04
	10	1,49	5,11	0,04

As velocidades obtidas foram inferiores a 40mm/s.
