SINOPSE DO LAUDO DE VISTORIA DE ENGENHARIA

2.1. Nome do estádio: Estádio Conde Rodolfo Crespi

LAUDO DE VISTORIA DE

ENGENHARIA

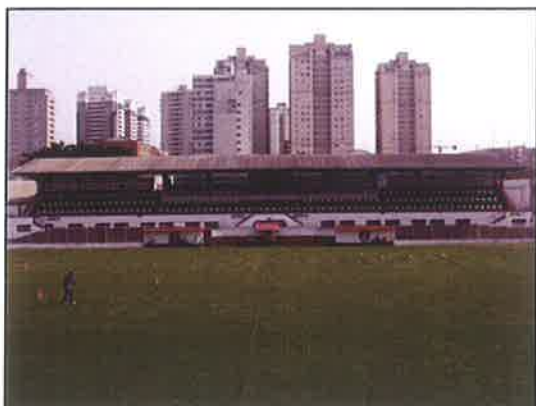
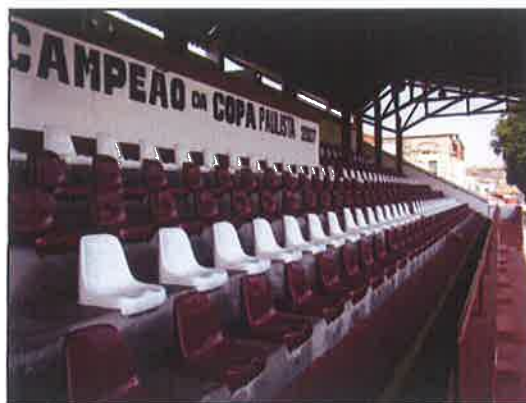
Este setor foi construído em concreto armado e alvenaria, com aproveitamento das áreas inferiores. É todo coberto e o público se acomoda em cadeiras plásticas numeradas.

FOTOS 1 / 2: VISÃO GERAL DO SETOR (Seção 5, 6 e 7)

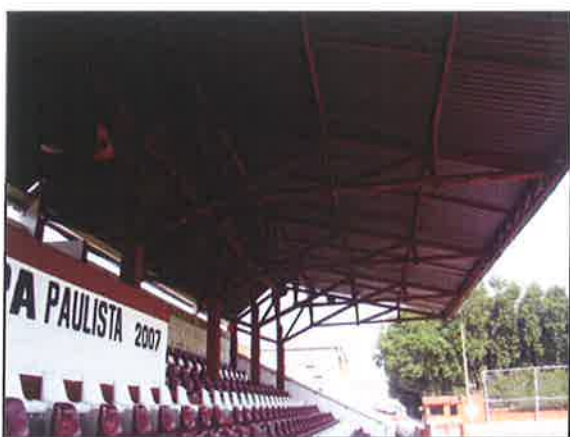
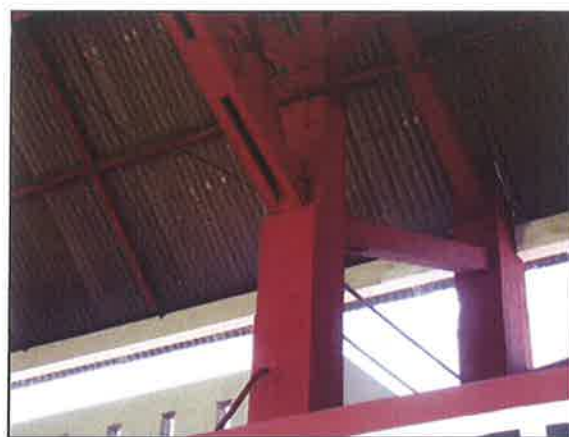
A cobertura é constituída de um telhado de fibrocimento sobre treliça de madeira na parte frontal e segmentos de vigas de concreto armado na parte posterior. O conjunto é apoiado em pilares de concreto e sob o telhado foi instalada uma tela de nylon destinada a impedir o aninhamento de aves. Não há anomalias visíveis.

FOTOS 3 / 4: DETALHES DO TELHADO E TELA CONTRA AVES.

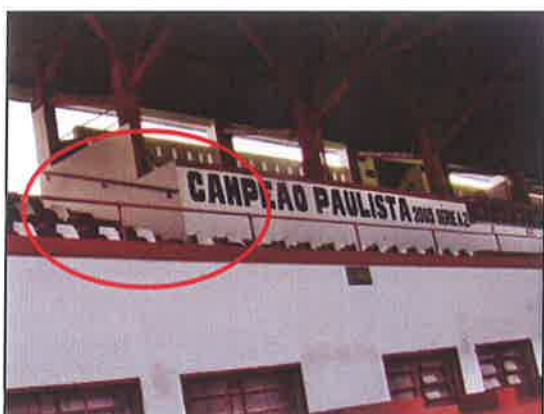
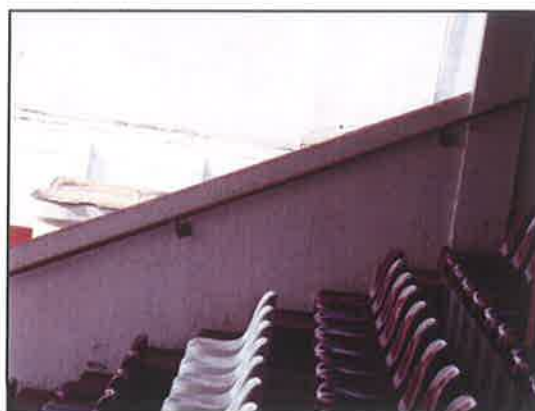
Os guarda-corpos são de alvenaria e possuem 79 cm de altura, que foi complementada com barras metálicas até a altura satisfatória. (1,10m)

FOTOS 5 / 6: GUARDA-CORPOS FRONTAL E LATERAL

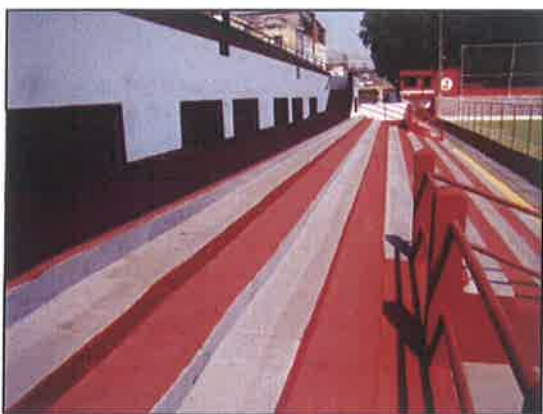
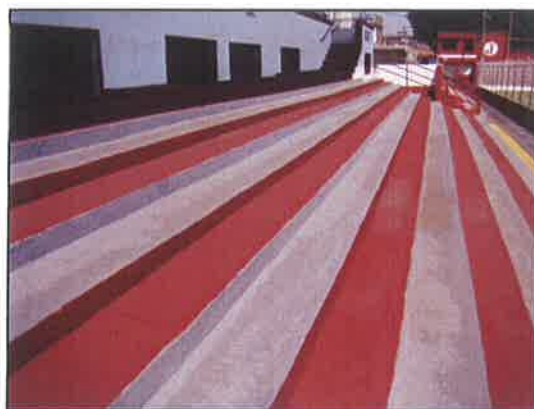
Os degraus de concreto dão acesso aos setores (5, 6 e 7) e possuíam fissuras antigas que foram consertadas.

FOTOS 7 / 8: VISÃO GERAL DOS DEGRAUS DE ACESSO À SEÇÃO 5 e 6

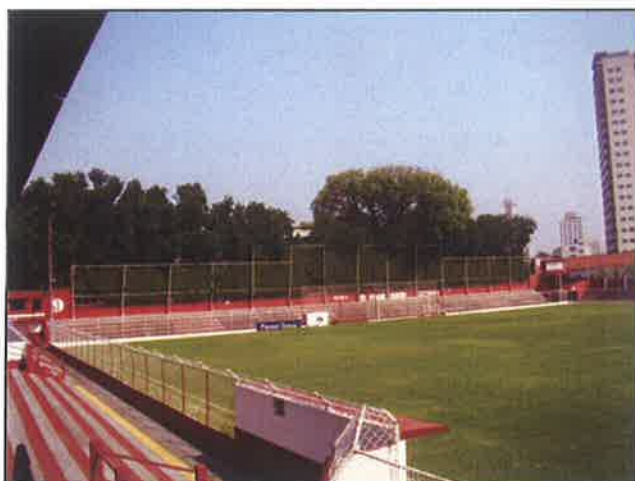
Este setor é descoberto e foi construído em concreto e alvenaria, sem aproveitamento das áreas inferiores. Está localizado na linha de fundo do gramado. O público acomoda-se nos próprios degraus e os lugares não são numerados.

FOTO 10: VISÃO GERAL
DA SEÇÃO 2.

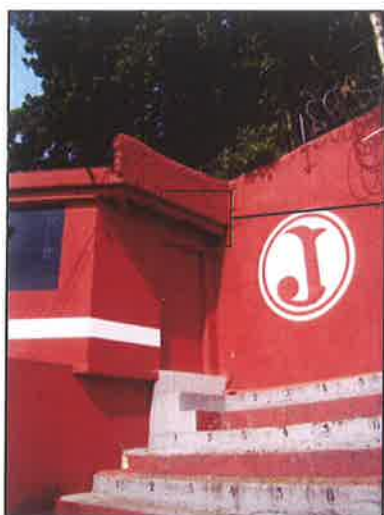
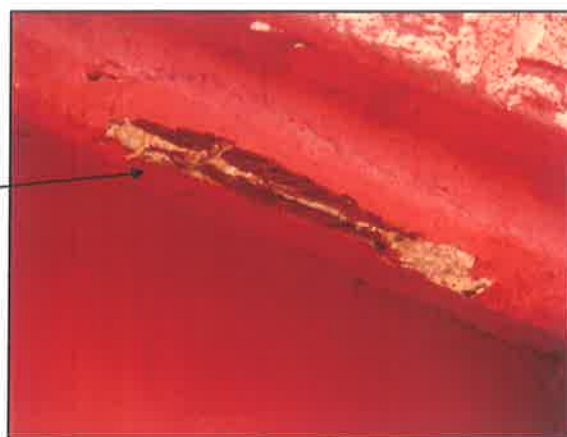
A cabine de som está localizada na parte de superior da arquibancada e em alguns pontos há exposição de armadura metálica com início de corrosão.

FOTOS 13 / 14: CABINE DE SOM COM ARMADURA EXPOSTA
