Estádio: CÍCERO POMPEU DE TOLEDO - MORUMBI

# **LAUDO DE ENGENHARIA**

### LAUDO DE VISTORIA DE ENGENHARIA

vigência: 08/04/2014 á 07/04/2016

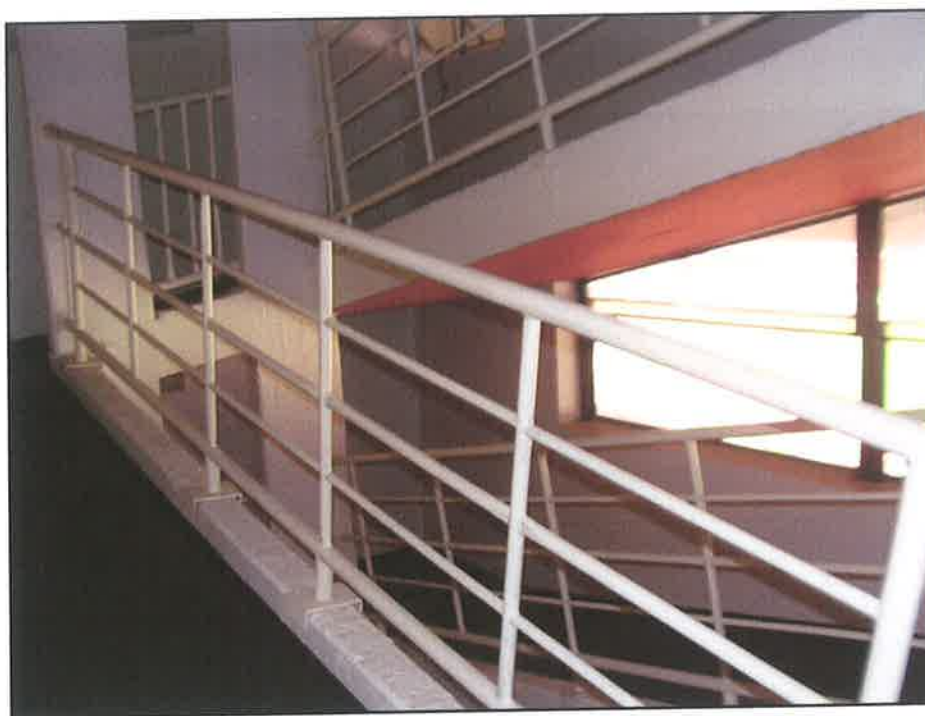
**Foto 03 – Colocar tela no gradil-setor Premium.**

LAUDO DE VISTORIA DE ENGENHARIA	ESTÁDIO CÍCERO POMPEU DE TOLEDO			
	Praça Roberto Gomes Pedrosa, nº 1 - Morumbi - São Paulo - SP			
Foto nº <b>03</b>	<input type="checkbox"/> Fachada	<input type="checkbox"/> Estacionamento	<input type="checkbox"/> Elevadores	<input type="checkbox"/> Rampa de acesso
GRAU DE RISCO:  <b>Regular</b>	<input type="checkbox"/> Lateral esquerda	<input type="checkbox"/> Recepção	<input type="checkbox"/> Saídas de emergência	<input type="checkbox"/> Hall social
	<input type="checkbox"/> Lateral direita	<input type="checkbox"/> Escadaria	<input type="checkbox"/> Eq. Seg. Incêndio	<input type="checkbox"/> Escritório
	<input type="checkbox"/> Entrada	<input type="checkbox"/> Muro	<input type="checkbox"/> Quadros elétricos	<input type="checkbox"/> Depósito
	<input type="checkbox"/> Pavimento superior	<input type="checkbox"/> ___º andar	<input type="checkbox"/> Banheiros	<input type="checkbox"/> Áreas internas

<input type="checkbox"/> Pav. intermediário	<input type="checkbox"/> Corrimãos	<input type="checkbox"/> Corredor de circulação	<input type="checkbox"/> Áreas externas
	<input checked="" type="checkbox"/> Pavimento inferior	<input checked="" type="checkbox"/> Guarda Corpos	<input type="checkbox"/> Platéia	<input type="checkbox"/> Ambulatório
	<input type="checkbox"/> Portão	<input type="checkbox"/> Vestiários	<input type="checkbox"/> Camarotes	<input type="checkbox"/> Cabine Primária
