SINOPSE DO LAUDO DE VISTORIA DE ENGENHARIA

2.1. Nome do estádio: Estádio Nicolau Alayon

LAUDO DE VISTORIA DE
ENGENHARIA

Nome do estádio: Nicolau Alayon

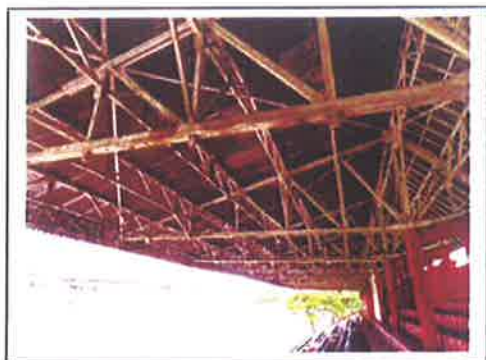
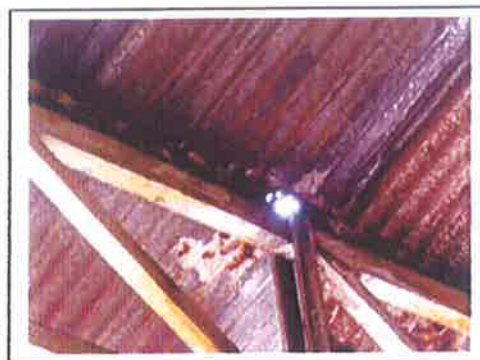
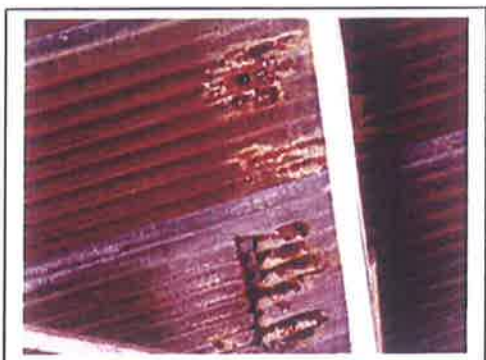
A cobertura do setor é constituída de uma estrutura de madeira que, apesar de antiga, não apresenta deformações nem elementos deteriorados. Necessita, porém, de pintura e de melhor proteção, assim como as telhas que estão oxidadas e algumas quebradas.

FOTOS 3 / 4 / 5: ESTRUTURA DA COBERTURA, TELHAS QUEBRADAS E OXIDADAS

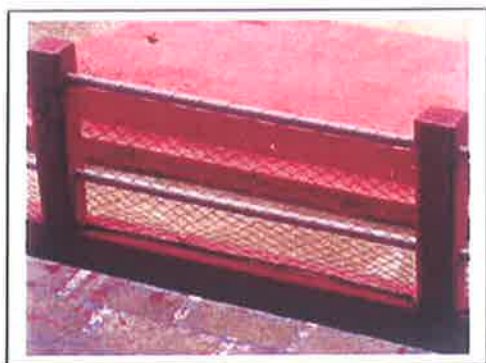
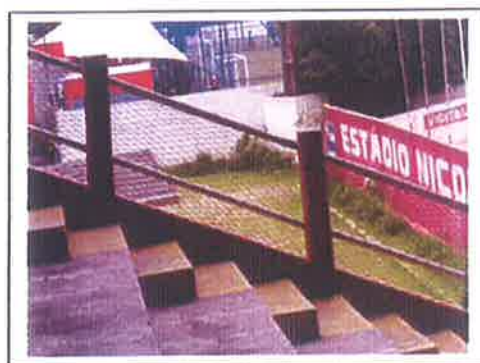
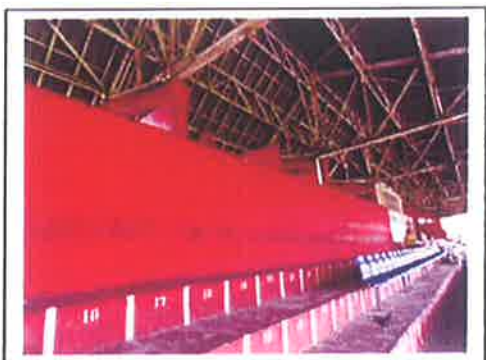
Os guarda-corpos laterais e frontais são metálicos e os vãos internos protegidos por uma tela. A proteção superior é de alvenaria e está em boas condições.

FOTOS 6 / 7 / 8: GUARDA -
CORPOS FRONTAL, LATERAL E
SUPERIOR

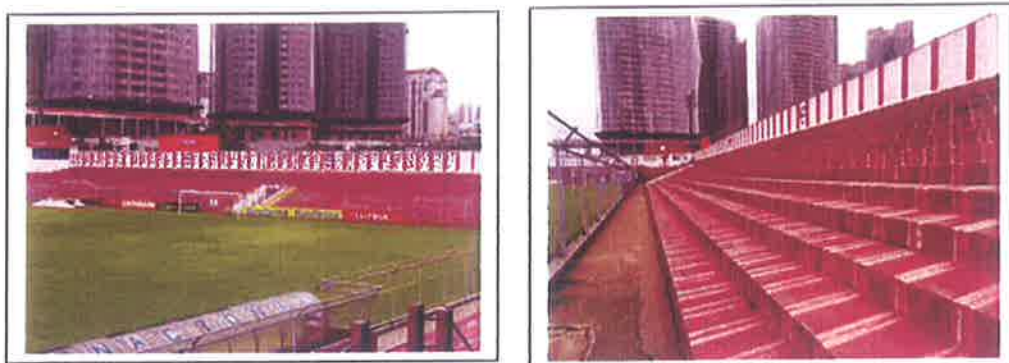
FOTOS 9 / 10: VISÃO GERAL DO SETOR 2

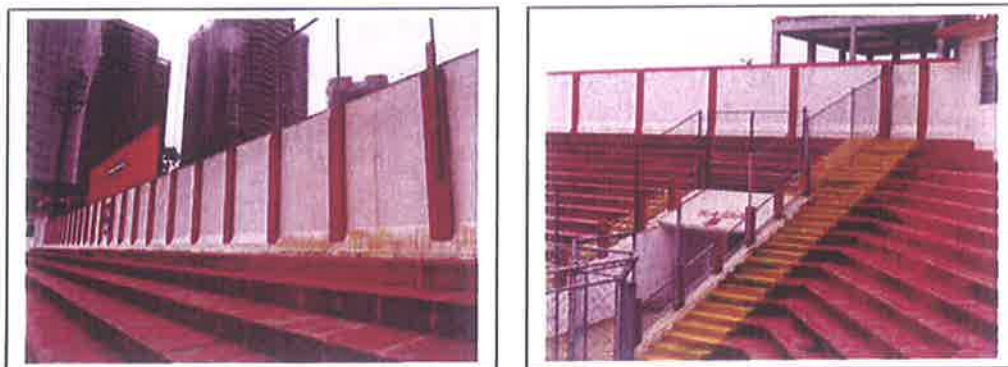
O guarda-corpo posterior é constituído de uma mureta complementada por uma tela. A grade que separa este setor do Setor 3, não apresenta nenhuma anomalia.

FOTOS 13 / 14: GUARDA - CORPO POSTERIOR E DIVISÃO ENTRE SETORES 2 E 3

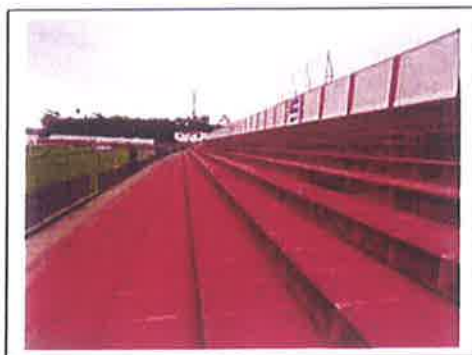
Este setor é construído em concreto e as áreas inferiores são utilizadas como vestiários. Não há cobertura e o público acomoda-se diretamente nos degraus de concreto; os lugares estão com a numeração apagada.

FOTO 15: VISÃO GERAL E NUMERAÇÃO APAGADA SETOR 3

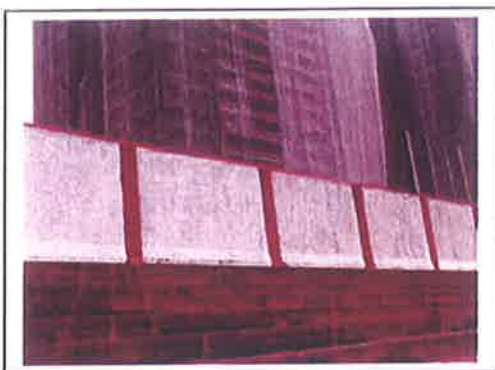
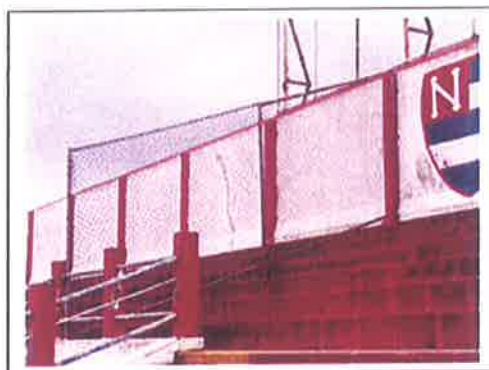
O guarda-corpo posterior é constituído de uma mureta. A grade que separa este setor do Setor 4, não apresenta nenhuma anomalia.

FOTOS 19 / 20: GUARDA - CORPO POSTERIOR E DIVISÃO ENTRE SETORES 3 E 4

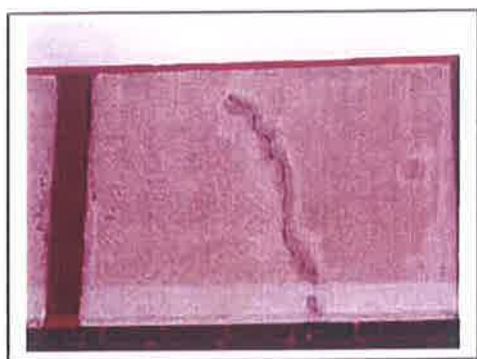
O guarda-corpo posterior é constituído de uma mureta; há uma trinca não estrutural que deve ser reparada.

FOTO 28: GUARDA - CORPO POSTERIOR COM TRINCA
