LAUDO DE VISTORIA DE ENGENHARIA

ESTÁDIO MUNICIPAL JOAQUIM JUSTO

AMÉRICO BRASILIENSE – SP

Abril de 2011

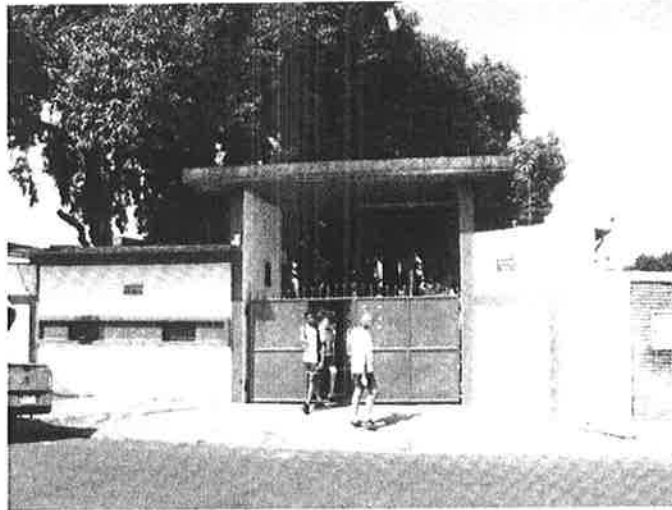
A laje de cobertura da entrada principal – Portão 1, localizada junto a bilheteria, recebeu manutenção e as águas pluviais tem livre escoamento através dos buzínates, que encontram-se desobstruídos.

foto 1 - vista da laje de cobertura da bilheteria e da entrada principal do Estádio.

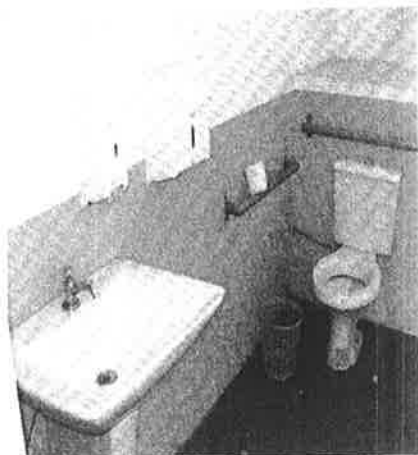
O sanitário destinado aos portadores de cadeira de rodas está localizado em local acessível, próximo à circulação principal possuindo dimensões compatíveis. Somente o vaso sanitário é dotado de barras de apoio. O Símbolo Internacional está afixado à entrada do sanitário. (fotos 22; 23)

foto 22 - interior do sanitário para PCR

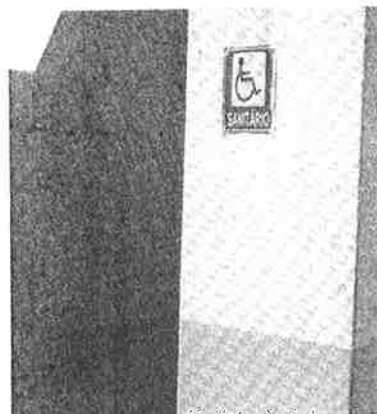
foto 23- Símbolo Internacional afixado na entrada do sanitário para PCR

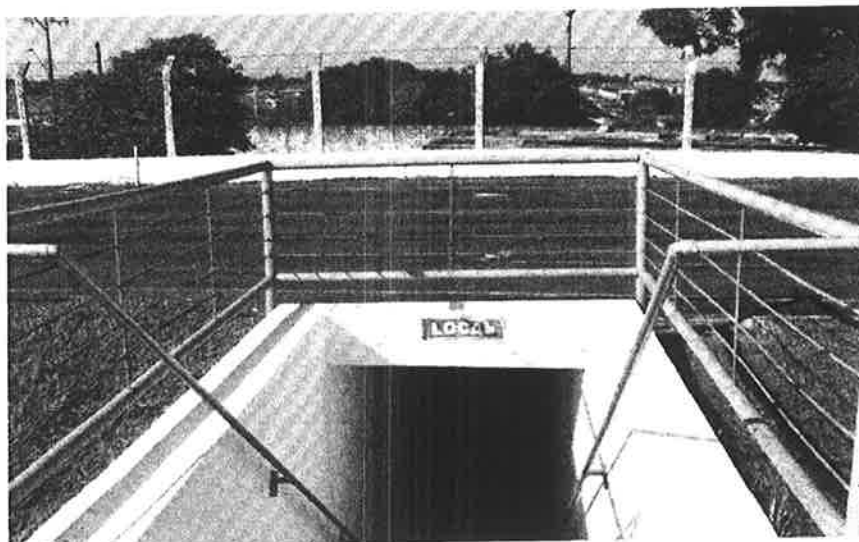
O vestiário local recebeu manutenção e não apresenta comprometimento estrutural. (fotos 2;3;4;5)

foto 2 - entrada do túnel do vestiário local

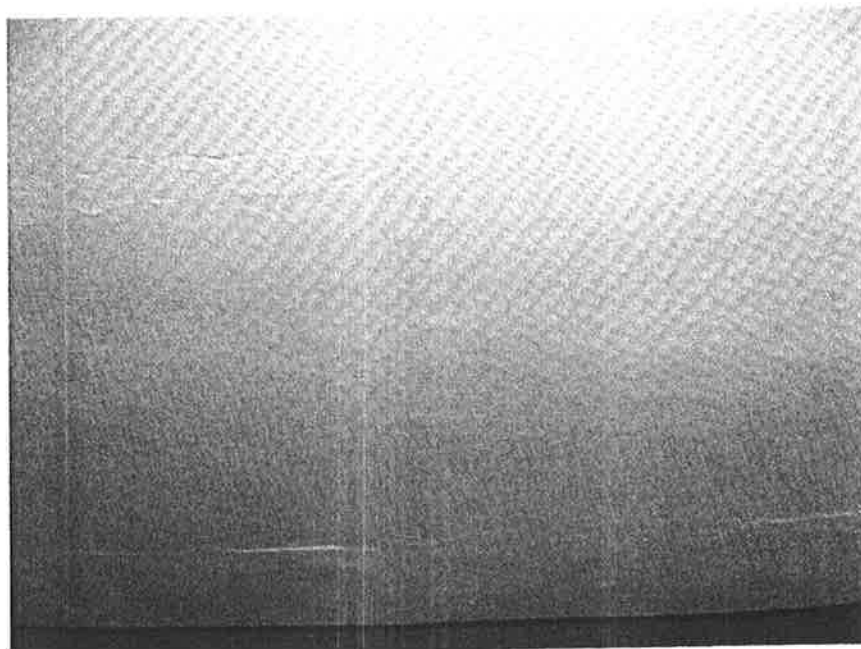
foto 3 - vista do teto do vestiário local com sinais de terem sofrido alguma intervenção

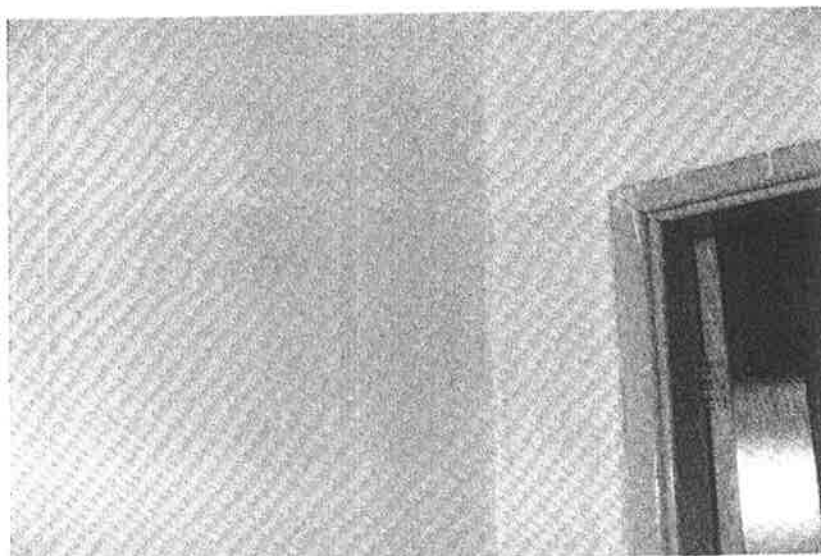
foto 4- Parede do túnel junto a entrada do vestiário local, após manutenção

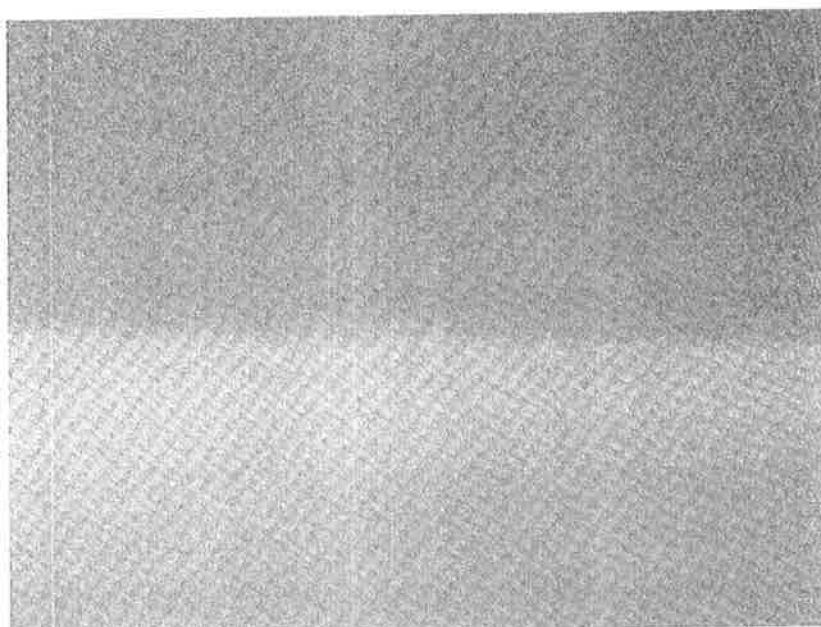
foto 5- Junção da parede com o teto no túnel do vestiário local, após manutenção

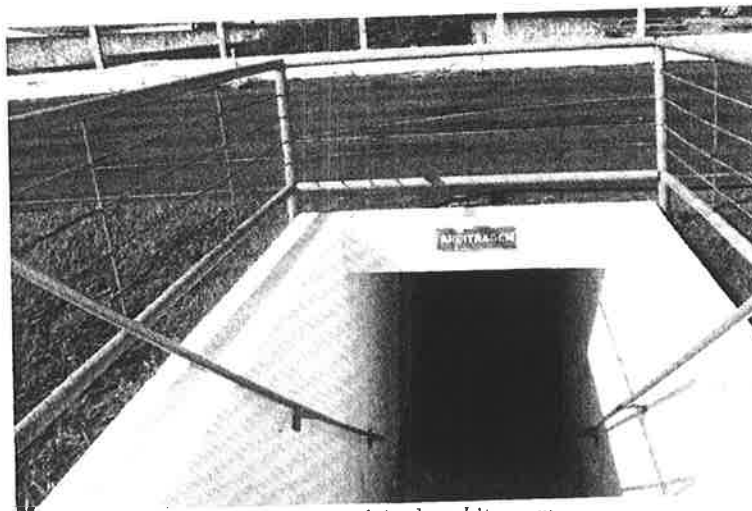
O vestiário da Arbitragem foi objeto de manutenção e não apresenta sinais de comprometimento estrutural. (fotos 6;7;8)

foto 6- túnel de entrada do vestiário da arbitragem

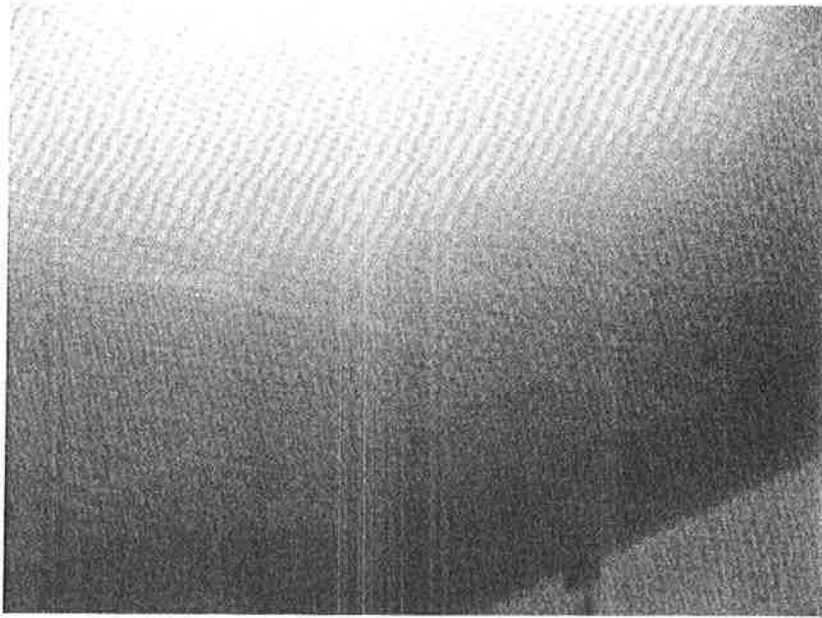
foto 8 - vestiário da arbitragem após recuperação do revestimento do teto no box do chuveiro

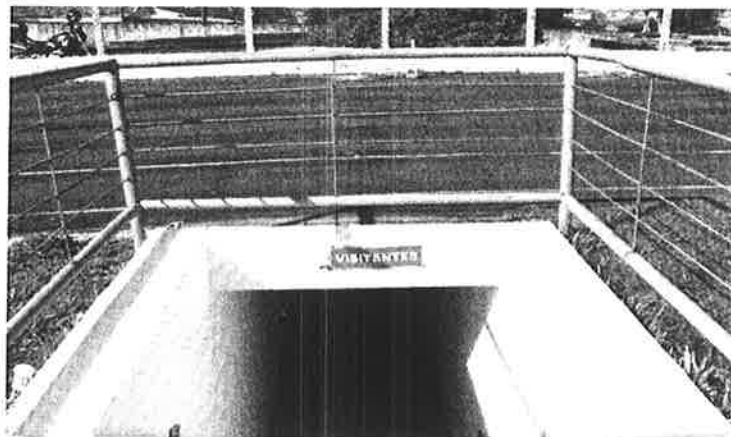
O vestiário dos visitantes, como os demais, foi alvo de manutenção (fotos 9;10)

foto 9 - túnel de entrada do vestiário dos visitantes

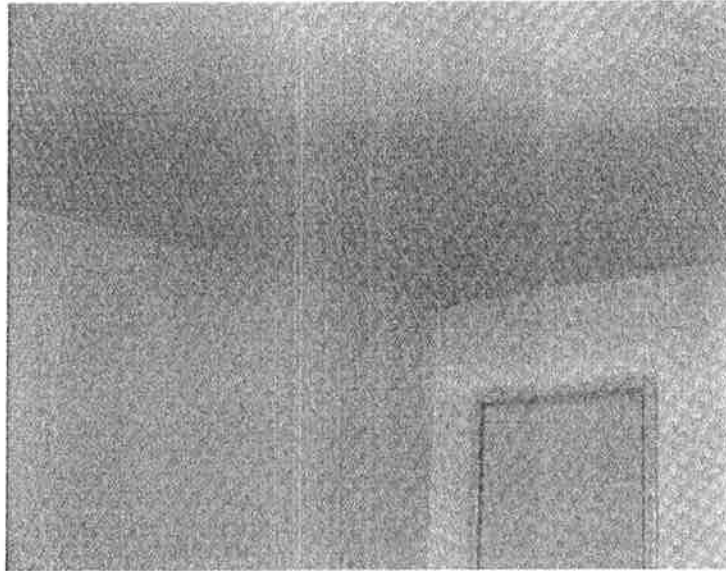
foto 10 - vestiário visitante - teto junto a porta de saída para o campo após manutenção

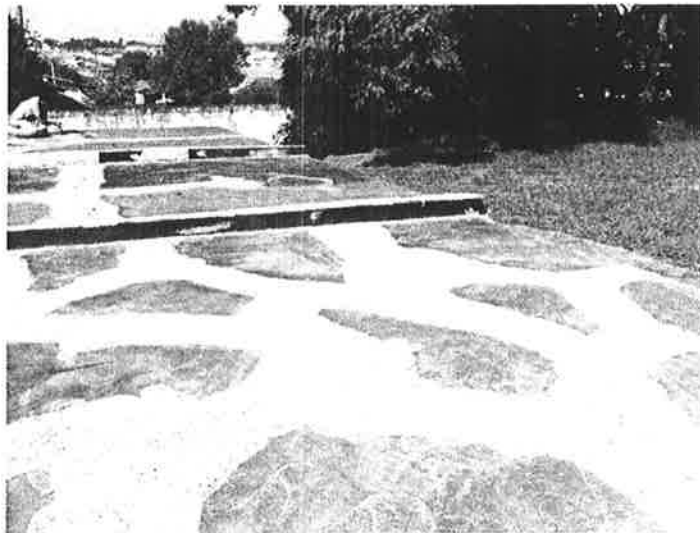
A laje de cobertura dos vestiários e túnel que se apresenta com várias trincas e perda parcial da camada de proteção mecânica da impermeabilização, está recebendo manutenção. (fotos 11; 12)

foto 11 - laje de cobertura dos vestiários recebendo manutenção da impermeabilização

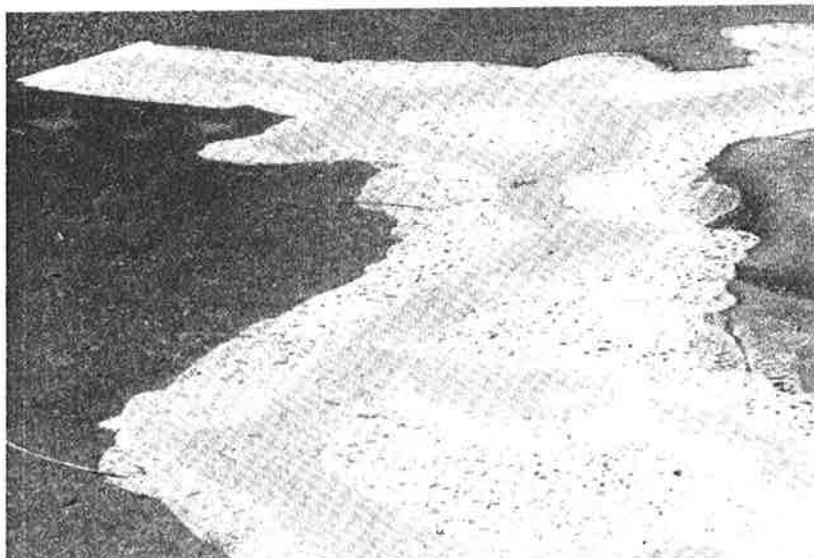
foto 12 –manutenção da camada de proteção mecânica com produto impermeabilizante

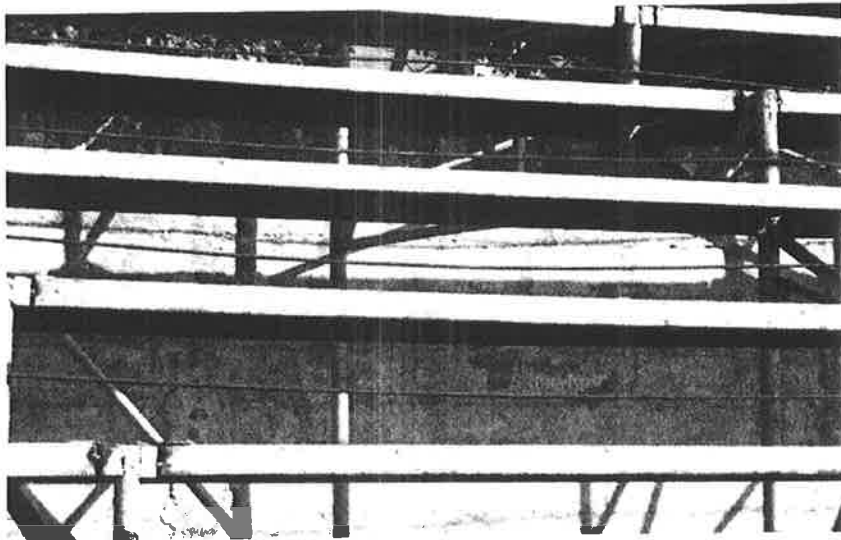
A estrutura metálica não apresenta instabilidade, o espelho dos degraus é intermediado por vergalhões mantendo a distância máxima do vão em 0,15 m.

O piso em madeira recebeu manutenção adequada, sendo substituída aproximadamente 90% de suas peças e encontra-se devidamente afixados.

foto 13 - arquibancada Setor 1 – parte em estrutura metálica

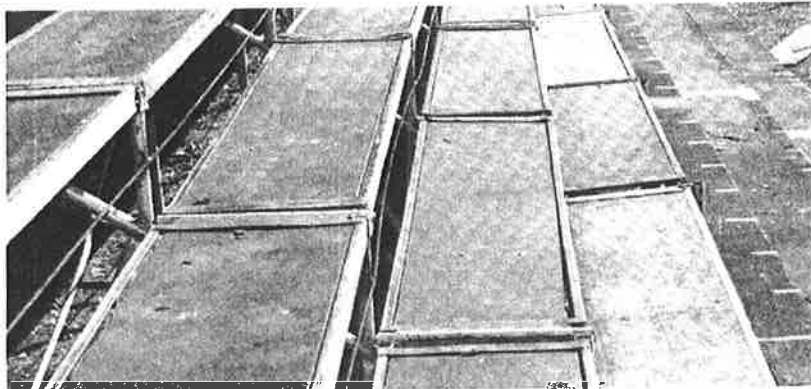
foto 14 - arquibancada Setor 1 - piso, em chapa compensado,

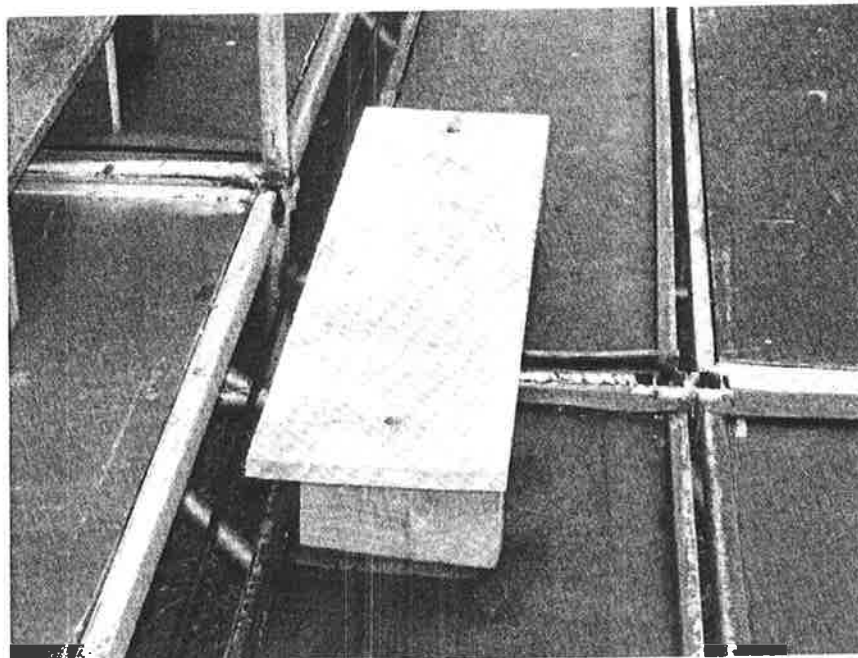
foto 15 - Arquibancada Setor 1 - Escada intermediária de acesso aos pisos

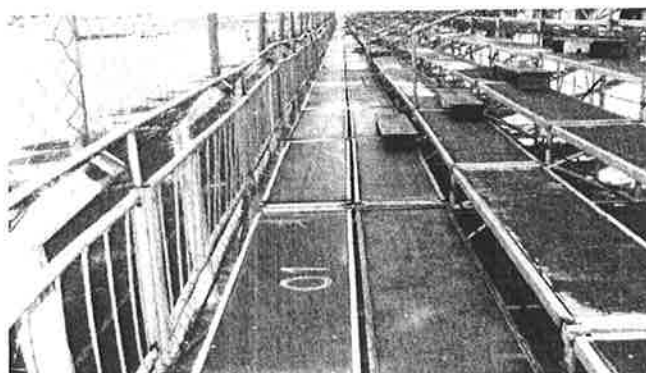
A arquibancada do Setor 2, constituída de estrutura metálica tubular com piso em madeira, encontra-se estável. O piso e os degraus em madeira foram substituídos.

foto 16 - Arquibancada Setor 2 – piso da passarela em chapa de madeira compensada

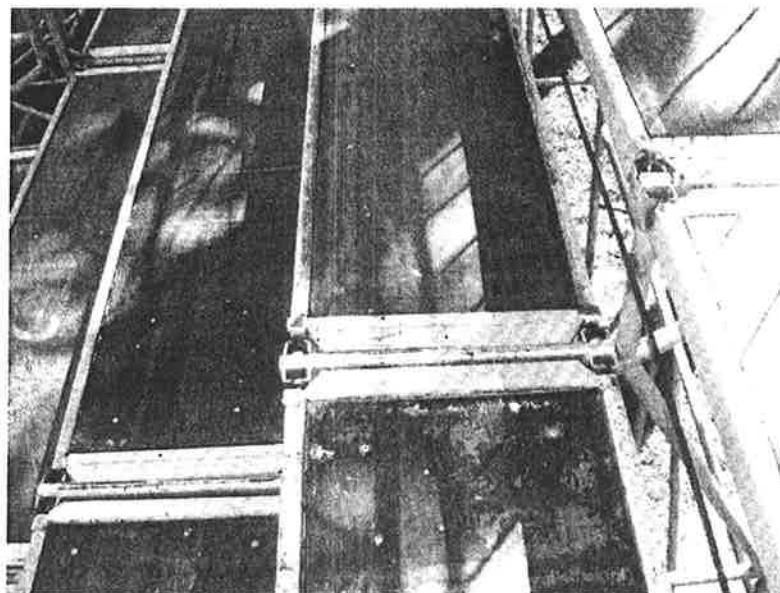
foto 17- arquibancada Setor 2 - chapa de fixação e encaixe da madeira em condições adequadas após manutenção

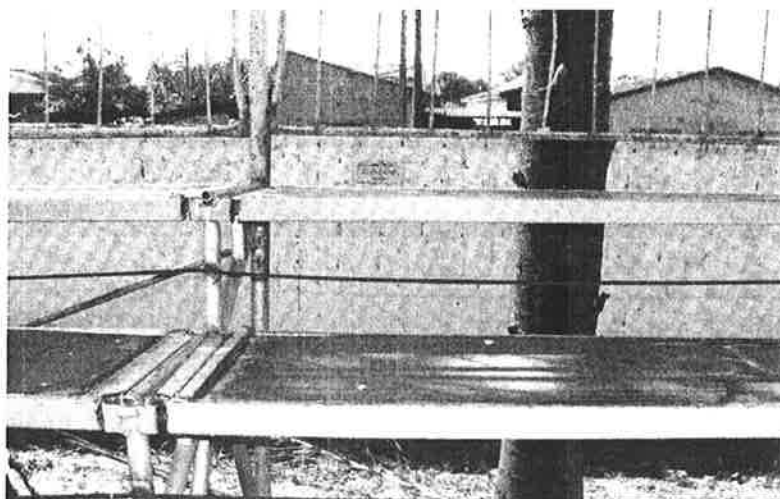
foto 18 - arquibancada Setor 2 – degrau restabelecido

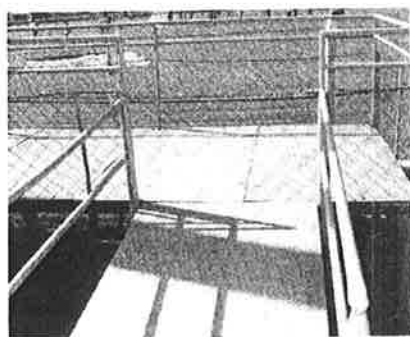
No estádio foi disponibilizados um local com boa visibilidade para os portadores de cadeira de rodas (PCR). Este se situa no Setor1, próximo ao conjunto de arquibancada, a poucos metros da entrada pelo Portão 1. A estrutura montada para acolher os PCR é do tipo palanque, confeccionado em estrutura metálica e com piso e rampa de acesso revestida em madeira compensado. (fotos 19;20)

As peças em madeira que devido a exposição intensa a sol e chuva estavam comprometidas foram substituídas. (fotos 19; 20;21)

foto 19 - estrutura tipo palanque destinada aos portadores de cadeira de rodas

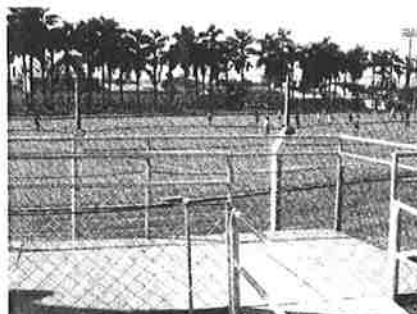
foto 20 - estrutura reservada para os PCR

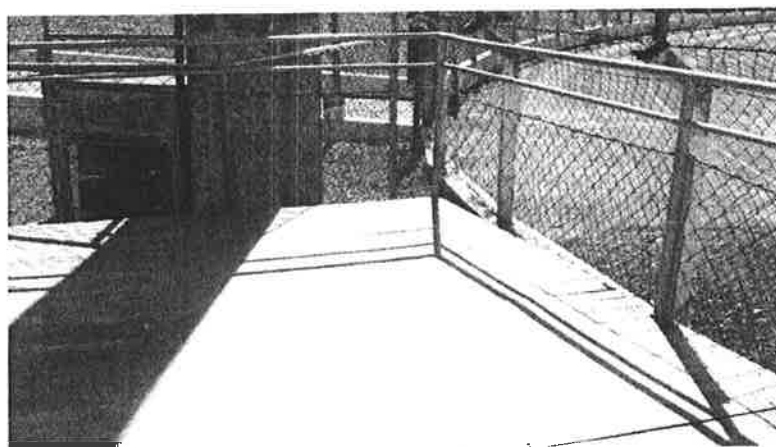
foto 21 - local reservado para PCR - assoalho substituído
