# LAUDO DE VISTORIA DE ENGENHARIA

## ESTÁDIO MUNICIPAL JOAQUIM JUSTO

AMÉRICO BRASILIENSE – SP

Abril de 2011

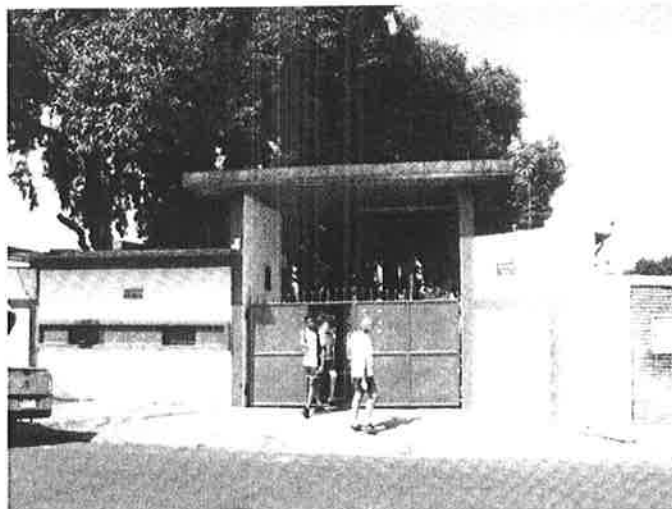
A laje de cobertura da entrada principal – Portão 1, localizada junto a bilheteria, recebeu manutenção e as águas pluviais tem livre escoamento através dos buzínates, que encontram-se desobstruídos.

*foto 1 - vista da laje de cobertura da bilheteria e da entrada principal do Estádio.*

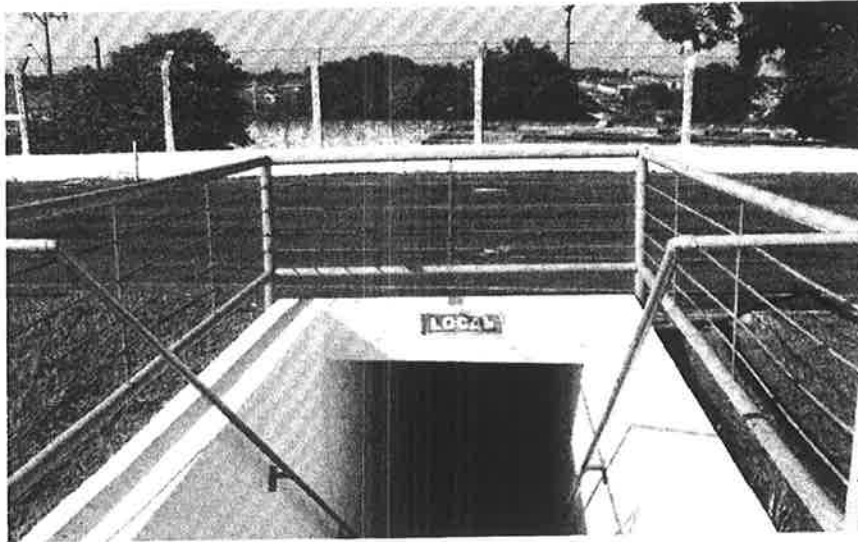
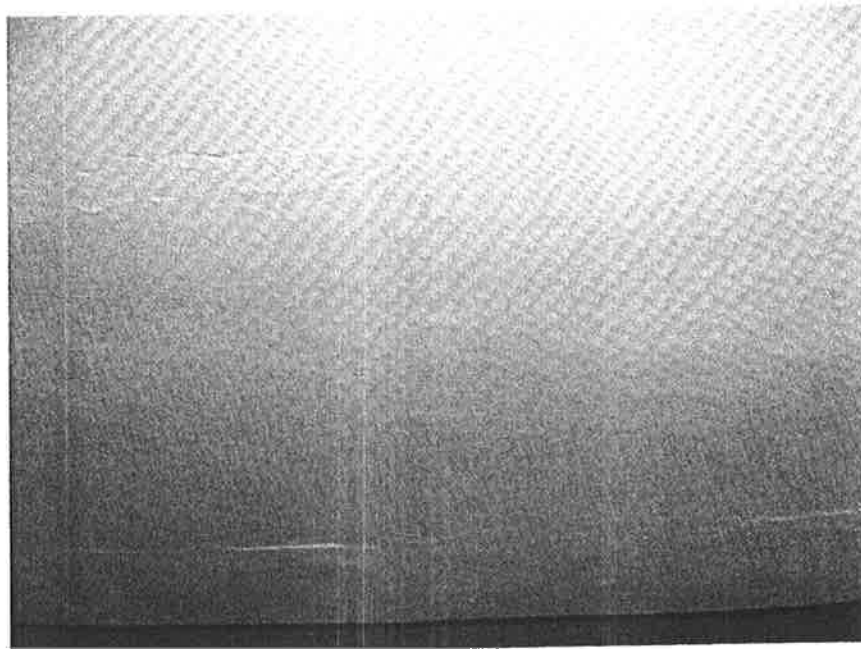
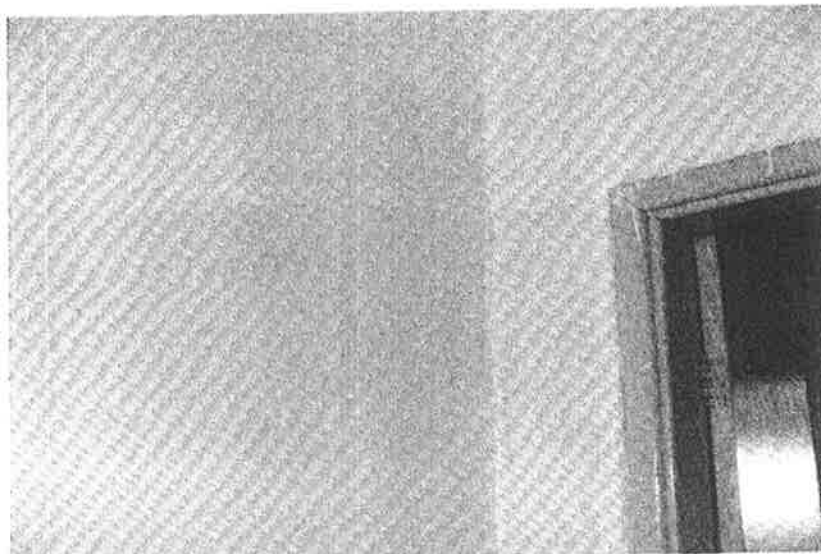
O vestiário local recebeu manutenção e não apresenta comprometimento estrutural. (fotos 2;3;4;5)

*foto 2 - entrada do túnel do vestiário local*

*foto 3 - vista do teto do vestiário local com sinais de terem sofrido alguma intervenção*

*foto 4- Parede do túnel junto a entrada do vestiário local, após manutenção*

*foto 5- Junção da parede com o teto no túnel do vestiário local, após manutenção*

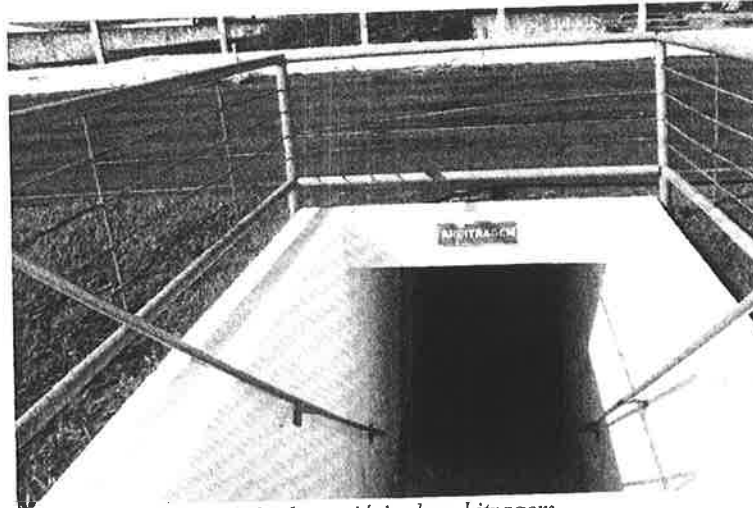
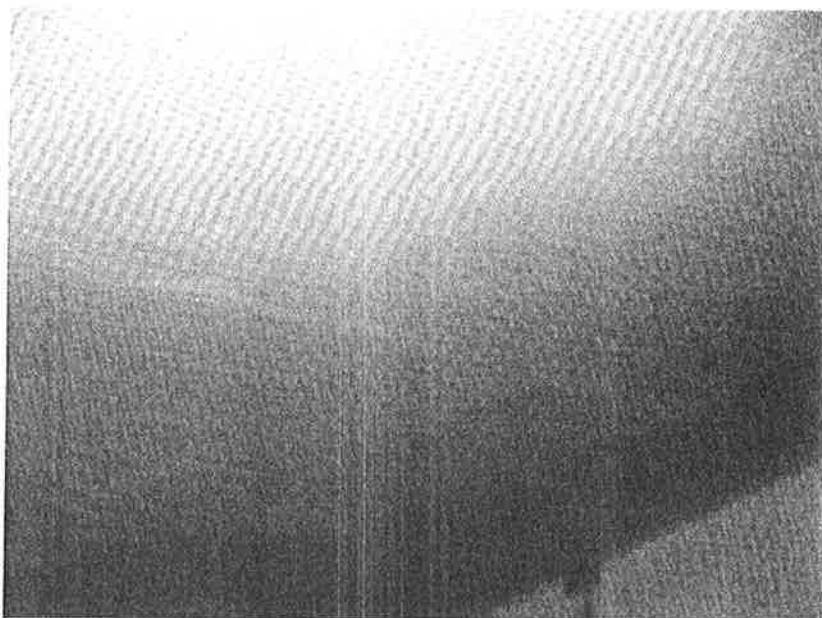
O vestiário da Arbitragem foi objeto de manutenção e não apresenta sinais de comprometimento estrutural. (fotos 6;7;8)

*foto 6- túnel de entrada do vestiário da arbitragem*

*foto 7- parede do túnel de acesso ao vestiário da arbitragem, após manutenção*

*foto 8 - vestiário da arbitragem após recuperação do revestimento do teto no box do chuveiro*

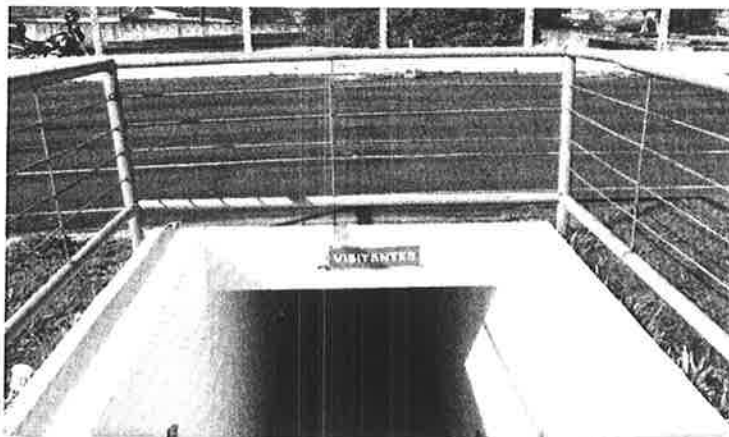
O vestiário dos visitantes, como os demais, foi alvo de manutenção (fotos 9;10)

*foto 9 - túnel de entrada do vestiário dos visitantes*

foto 10 - vestiário visitante - teto junto a porta de saída para o campo após manutenção

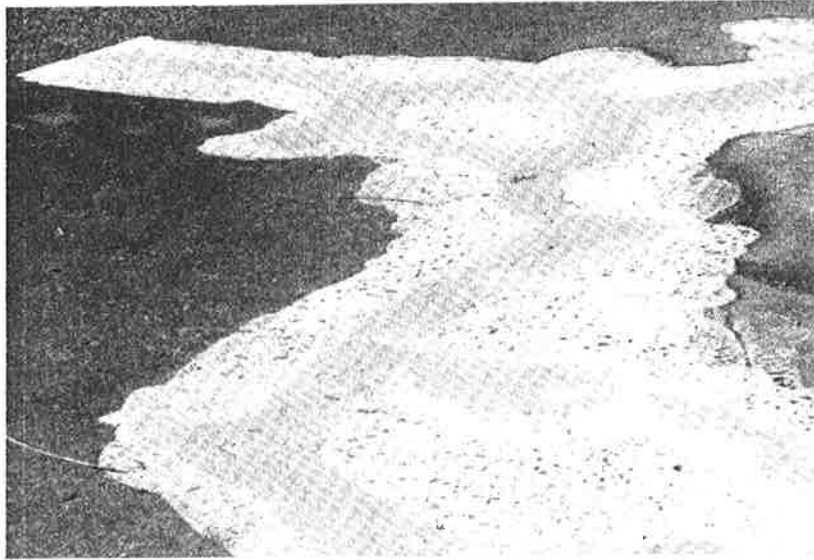
A laje de cobertura dos vestiários e túnel que se apresenta com várias trincas e perda parcial da camada de proteção mecânica da impermeabilização, está recebendo manutenção. (fotos 11; 12)

foto 11 - laje de cobertura dos vestiários recebendo manutenção da impermeabilização

*foto 12 –manutenção da camada de proteção mecânica com produto impermeabilizante*
