LAUDO TÉCNICO DE SEGURANÇA

Estádio Oswaldo Teixeira Duarte

LAUDO TÉCNICO PREVISTO NO DECRETO Nº 6.795 DE 16 DE MARÇO DE 2009

LAUDO DE SEGURANÇA
Nº 006/03/14

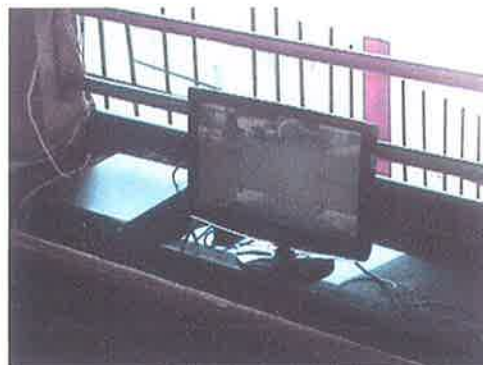
Foto 1 – Sala de monitoramento

Sim, porém poucas câmeras filmam a parte interna do estádio, e a única câmera tipo *Speed Dome* (com 360° de monitoramento) que existia quebrou e não foi repostada.

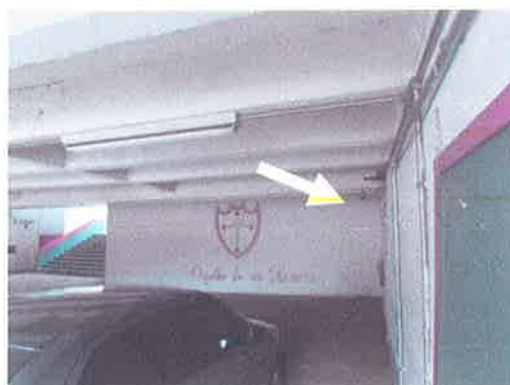
Foto 3 – Câmera de Monitoramento

8. As imagens permitem o reconhecimento de torcedores?
Em alguns locais sim, em outros as câmeras serão alteradas seu posicionamento para facilitar a identificação.
Observações:

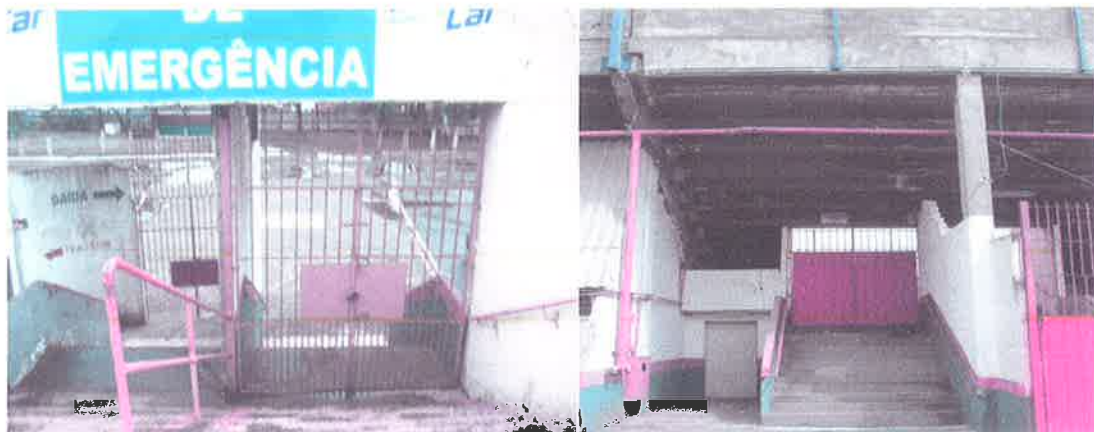
Foto 4 – Estrutura do Portão 7 Foto 5 – Estrutura do Portão 7

As estruturas dos portões 4, 5, 6 e 7, são isoladas por uma estrutura de placas de aço, porém ainda é possível passar objetos pequenos.

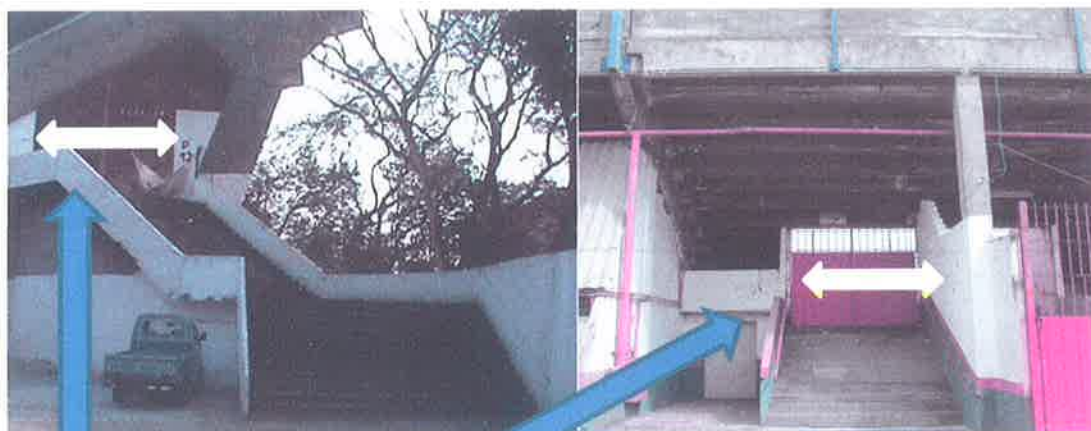
Foto 10 – Acesso portão 7

Observações: A menor dimensão de um portão de acesso é de 6 metros e a maior de 10 metros (portão 10).

Portões do Estádio Canindé com 6 metros de largura.

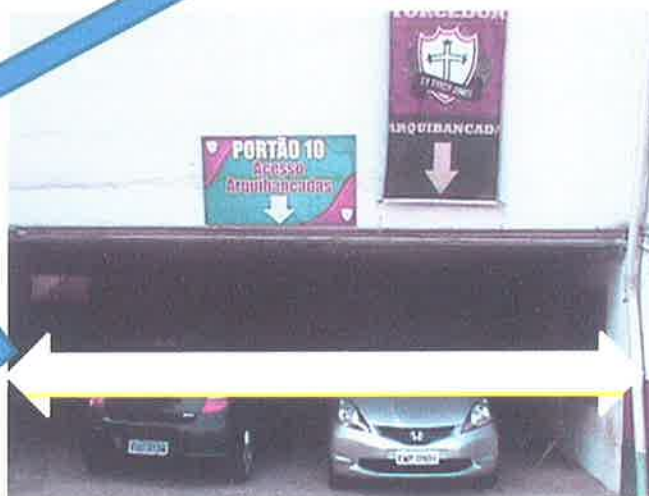
Foto 11 – Acesso ao portão 10

O portão 10 do estádio do Canindé possui 10 metros de largura.

Para utilizar um numero maior de catracas a estrutura deve ser montada fora do portão, em uma estrutura externa.

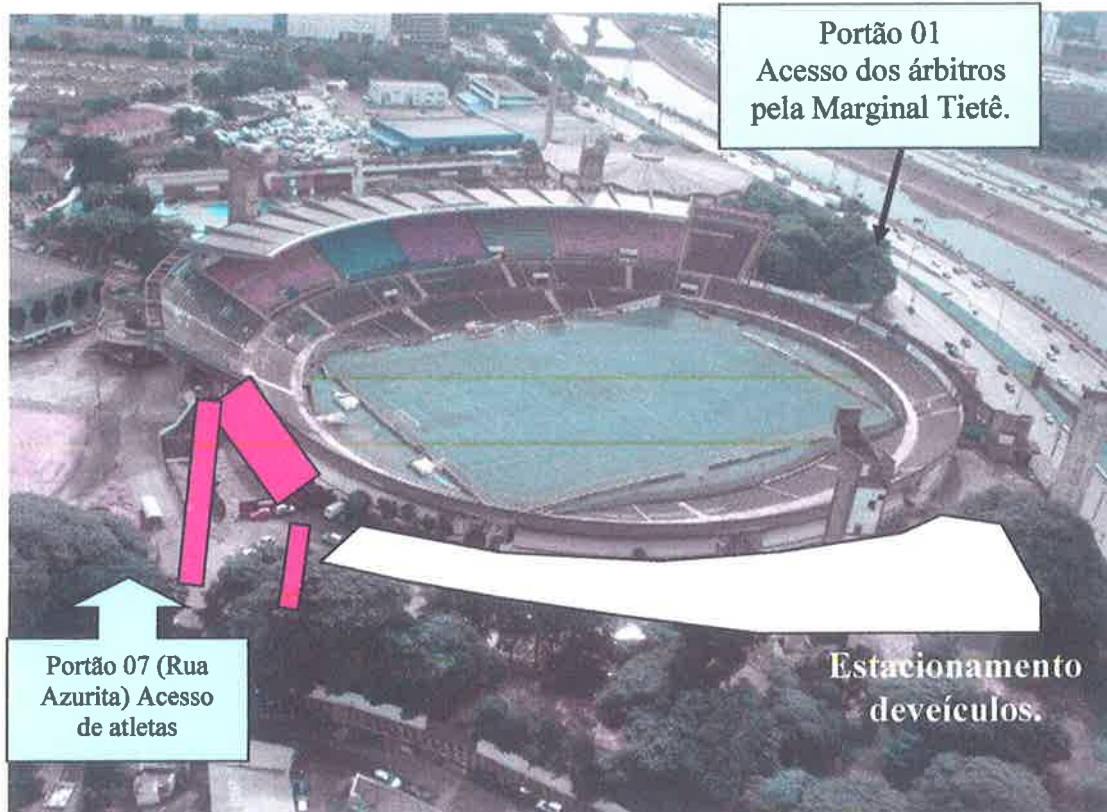
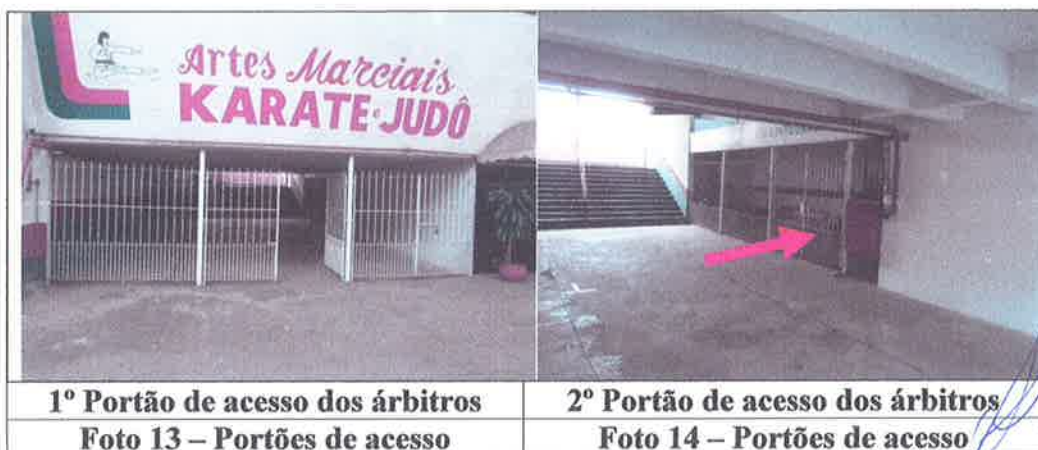
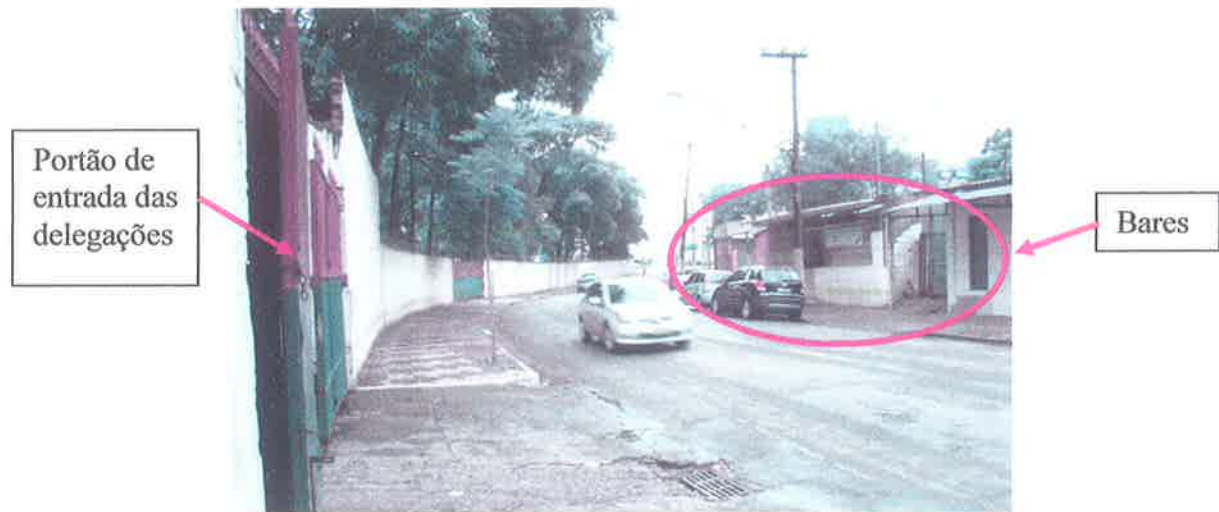
Para os atletas é realizada uma improvisação de acesso das delegações, pelo Portão 07 do clube pela Rua Azurita, por meio de isolamento com grades ou tapumes, o que impossibilita o acesso de torcedores a esses locais, caracterizando assim uma entrada privativa.

Portão 07: Isolamento improvisado com tapumes e gradis que impedem o acesso do público ao vestiário; Esse isolamento impede a circulação de pessoas na área destinada aos atletas, garantindo assim, ainda que de forma improvisada, a existência de uma entrada privativa

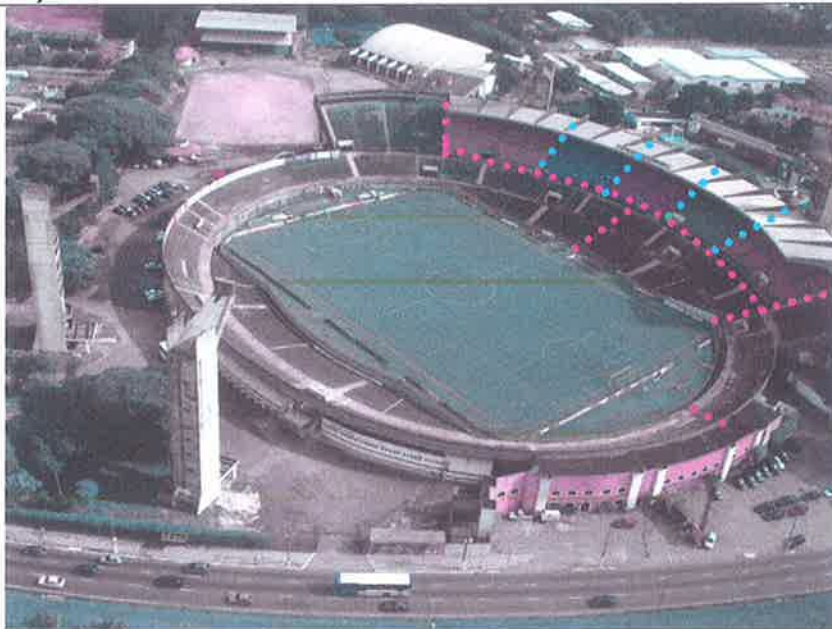
Foto 16 - Barreiras físicas que separam os setores

- Barreiras físicas que separam setor visitante, arquibancadas e cadeiras numeradas
- Barreiras físicas que separam cadeiras numeradas (1,2 m.)

26. Quais as características dessas barreiras que separam os setores? Elas são removíveis?
 São barreiras físicas constituídas de grades (de ferro) em que em alguns pontos a altura é de aproximadamente 2,50m, com possibilidade de passagem de um setor para outro através de escada e transposição destas barreiras.
 Ainda é possível danificar as estruturas, possibilitando a utilização destas estruturas danificadas como material para atos de violência.
 As barreiras que separam os setores de cadeiras numeradas entre si possuem cerca de 1,2 m. de altura, fáceis de serem transpostas.
 Estas barreiras não são removíveis.
 Observações:
 Para minimizar a possibilidade de problemas, faz-se necessário o posicionamento de agentes de segurança, fiscais ou policiais militares próximos aos locais mais críticos.

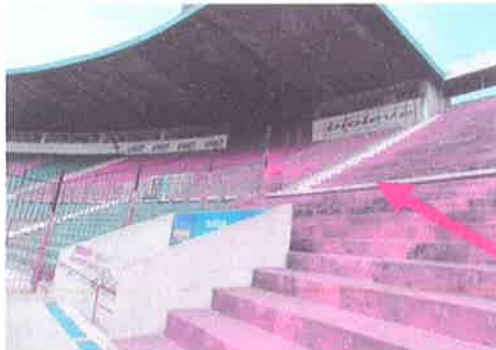
Foto 17: Setor Visitante

Ao lado deste portão de acesso há uma churrascaria (Marginal Grill) e uma lancheteria (Parada X) que funciona normalmente nos dias de jogos. O estacionamento destes estabelecimentos comerciais está localizado junto ao portão de acesso da torcida visitante, o que tem dificultado o tráfego de torcedores pelas calçadas, o posicionamento do policiamento e a colocação de estruturas auxiliares para o controle de multidão (balizamento por gradis). Além de produzir diversos materiais para descarte (restos de madeiras, latas e etc) que podem ser utilizados em atos de violência e que permanecem próximos à entrada da torcida Visitante também nos dias de jogos.

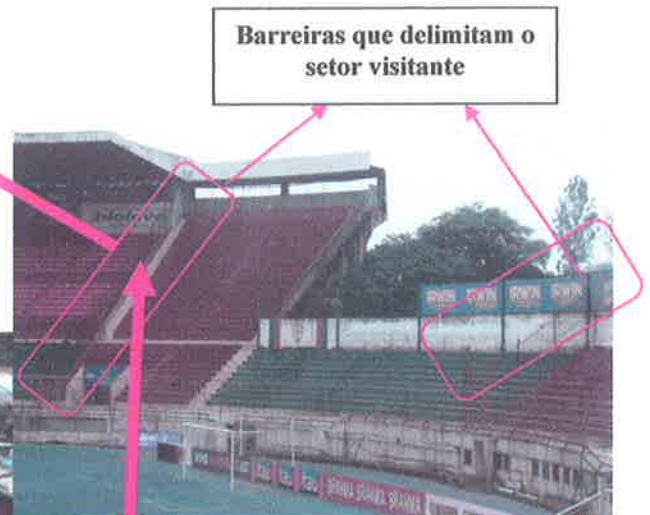
Foto 18: Área destinada à torcida visitante.

Barreiras que delimitam o setor visitante

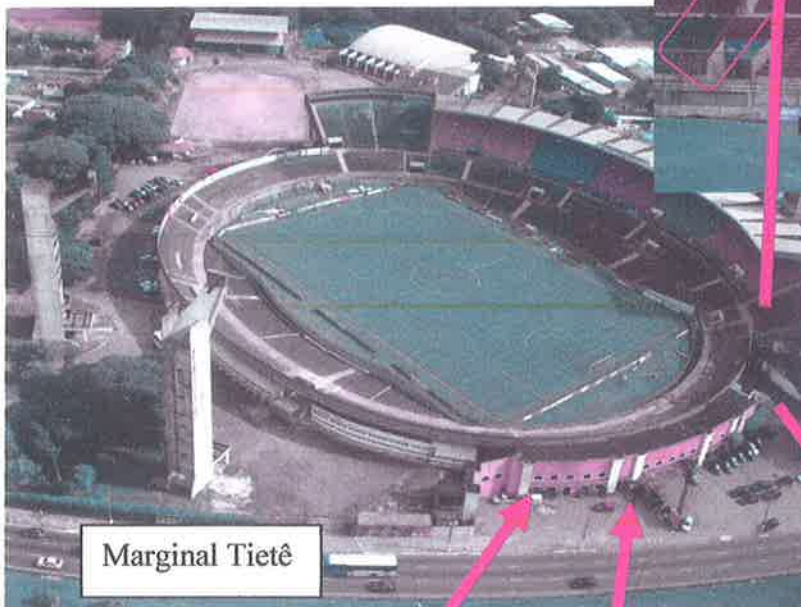
Foto 19: Vista aérea do setor destinado à torcida visitante.

Marginal Tietê

Lancheteria Parada X

Churrascaria Marginal Grill

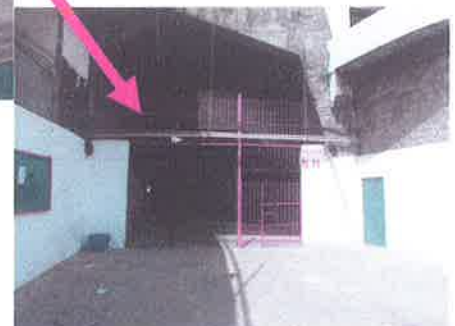
Foto 20: Portão de acesso dos torcedores visitantes e bilheteria setor visitante.

Em dias de jogos este estacionamento é utilizado pelos clientes da churrascaria, havendo interferência direta na organização das filas de entrada e de bilheteria do setor visitante. Ademais, a presença destes veículos inviabiliza uma área importante à frente do portão que poderia ser utilizada como Área de Dispersão nos casos de necessidade de abandono da área.

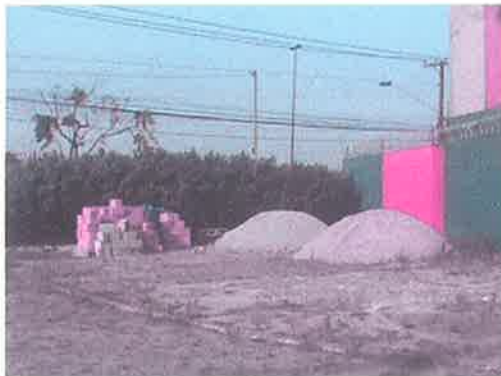
Foto 27 – Materiais de Obra

Porém foi detectado que em alguns locais há facilidade de acesso a estes materiais, com a quebra de estruturas do local do evento que se encontra em mal estado de conservação, além de locais externos como as calçadas localizadas no entorno do estádio.

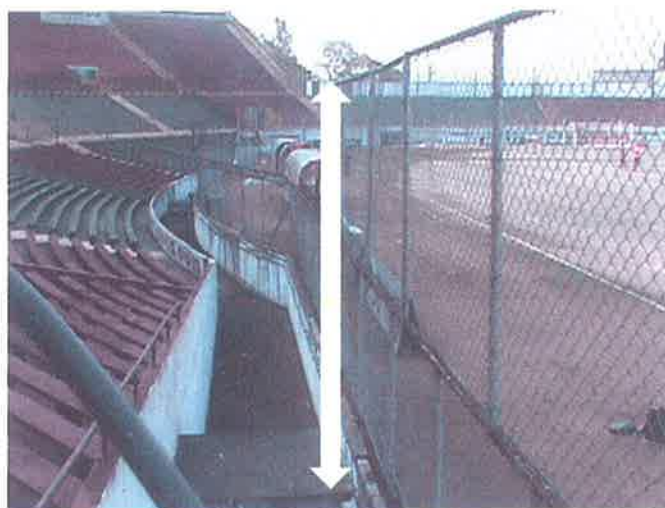
Foto 29: Foço

Em alguns pontos há facilidade de invasão, tendo em vista a proximidade do alambrado com os locais de acomodação do público o que permite a escalada de torcedores e a conseqüente invasão ao gramado, sendo indispensável o serviço policial militar para impedir a invasão e para a retirada daqueles que invadiram.

Vista do fosso.
A largura permite o acesso ao alambrado.

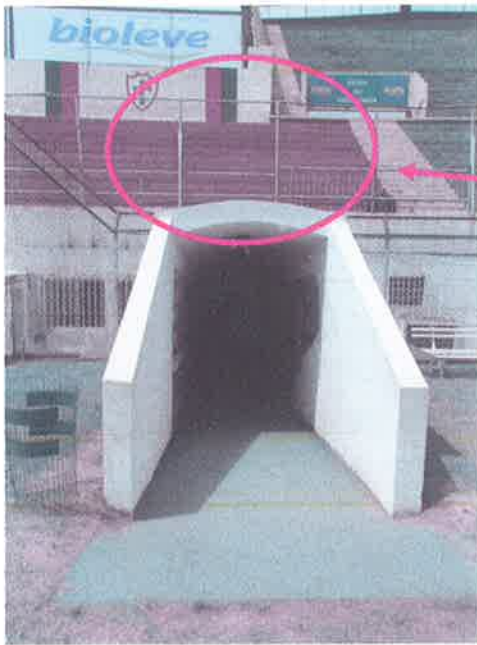
Foto 30: Acesso aos vestiários. Este ponto oferece facilidade de escalada e posterior invasão ao gramado.

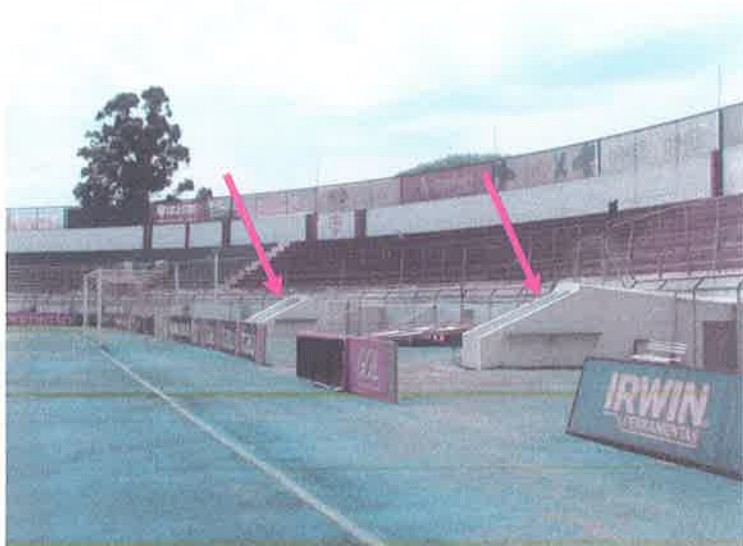
Foto 34: Acesso ao Campo

Não. O acesso aos vestiários pela parte externa do estádio coincide com a entrada dos torcedores, pois a maioria dos torcedores fica próximo a este setor, em dias de resultados ruins por parte da Portuguesa ou qualquer outro time que jogue no estádio, o acesso de torcedores é muito fácil, sendo necessário o isolamento do local com força policial.

Acesso aos vestiários. Proximidade do acesso com as arquibancadas permite o arremesso de objetos por parte dos torcedores.

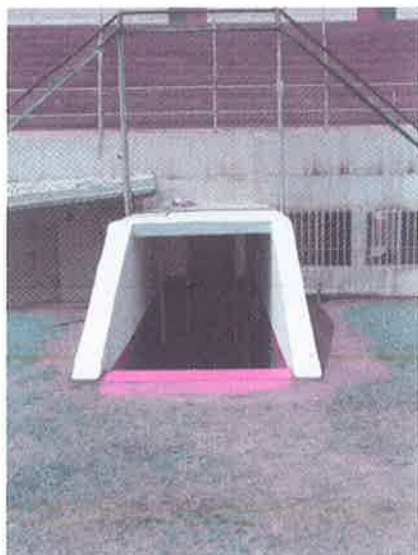
Foto 35: Túnel de acesso

Vista do acesso do time visitante ao vestiário.

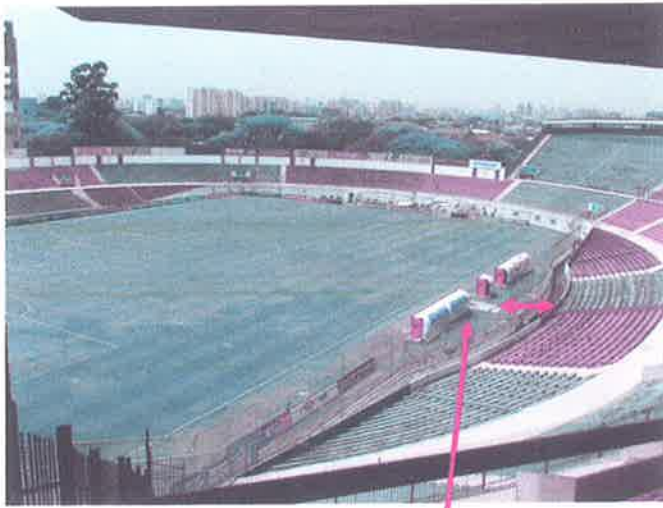
Foto 36: Acesso dos árbitros

Acesso dos árbitros ao vestiário. Distância em relação às arquibancadas dificulta agressões.

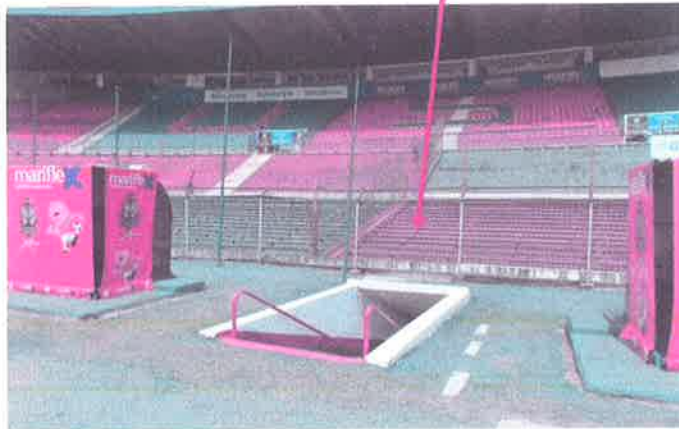
Foto 37: Acesso dos árbitros

Acesso dos árbitros ao campo

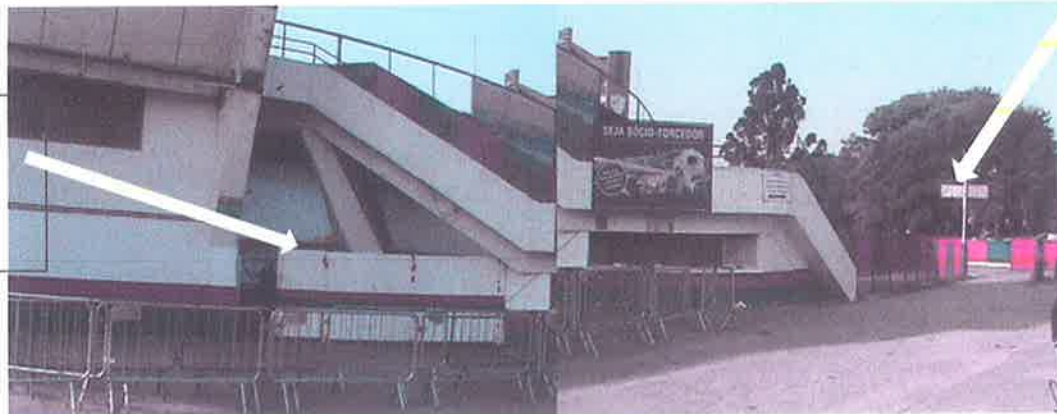
Foto 38: Acesso aos vestiários

Acesso ao Vestiário dos Jogadores com os veículos

Acesso ao Vestiário dos Jogadores

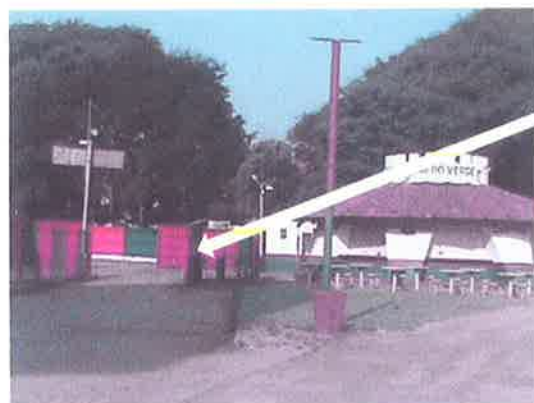
Foto 40: Acesso aos vestiários

Portão de acesso dos torcedores

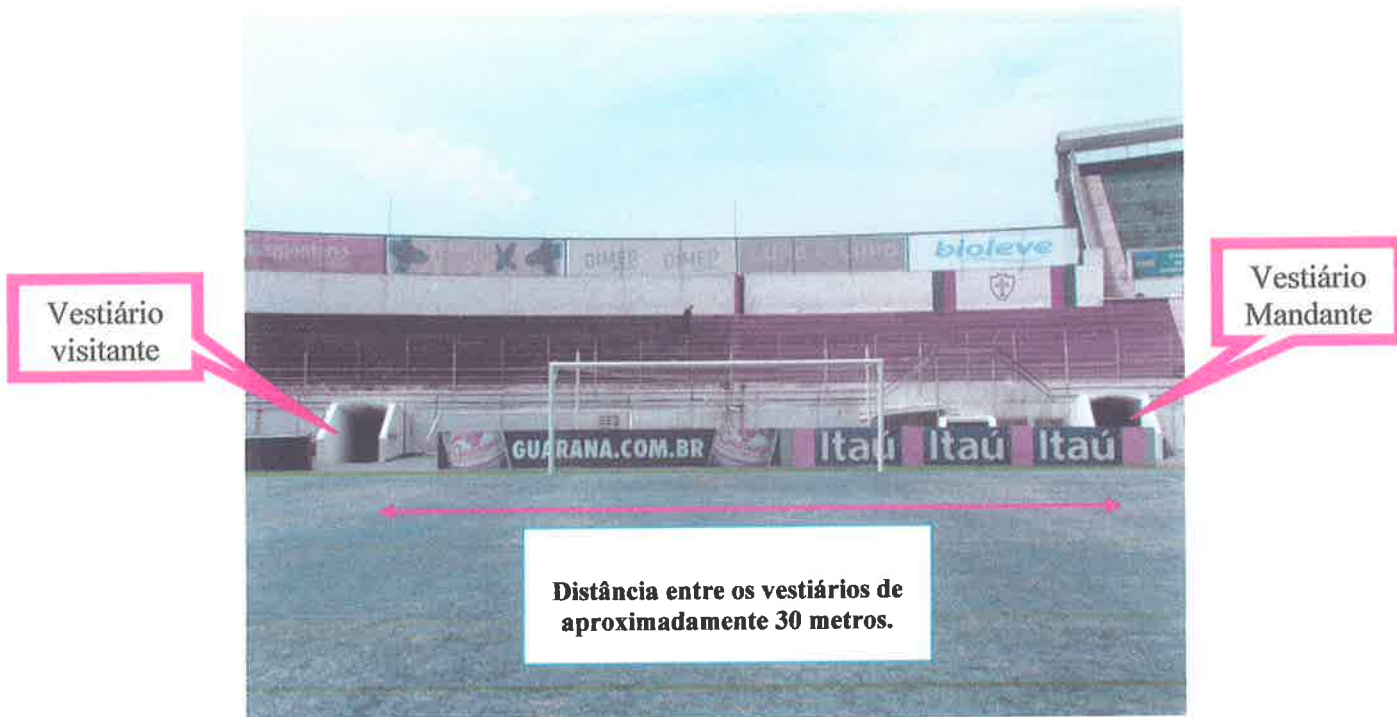
Foto 41: Distância entre os vestiários

34. Quais são as distâncias entre os vestiários do time mandante e visitante e o vestiário dos árbitros?
Entre os vestiários a distância é de aproximadamente 30 (trinta) metros um do outro.
A distância dos vestiários dos atletas em relação ao dos árbitros é de aproximadamente 100 (cem) metros.

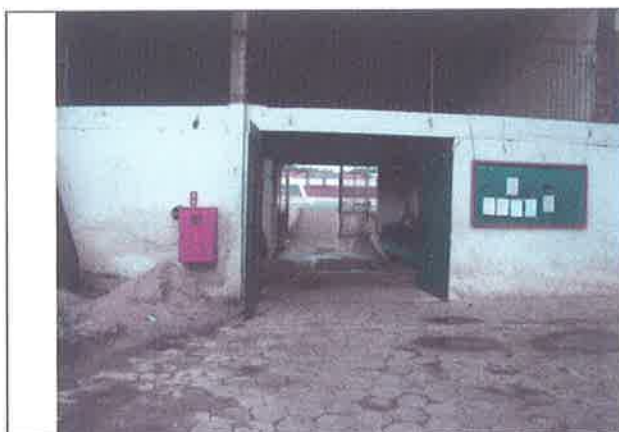
Foto 42: Acesso de ambulância para o campo

Acesso localizado ao lado da entrada do portão Visitante diretamente ao campo.

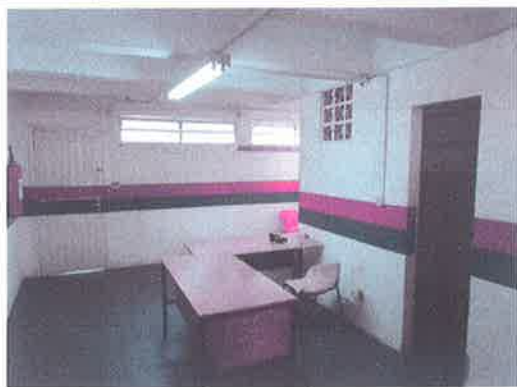
31.1. o espaço é pequeno, não sendo suficiente para a acomodação dos materiais dos policiais militares;

**Foto 44: Sala de escrituração e atendimento de pessoas.
Espaço pequeno.**

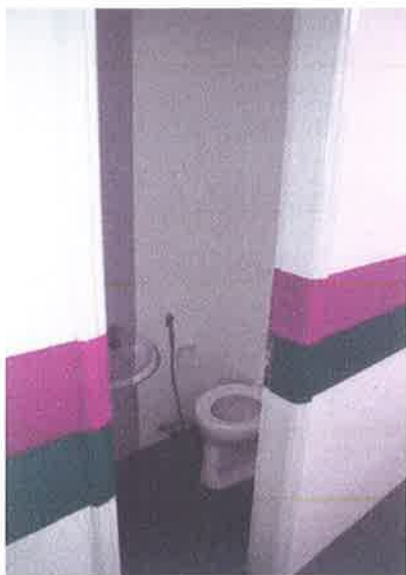
31.7. os banheiros não permitem um uso com a devida privacidade.

Banheiro feminino. Tamanho pequeno e localizado junto ao corredor de acesso à área de descanso. Falta de privacidade às policiais.

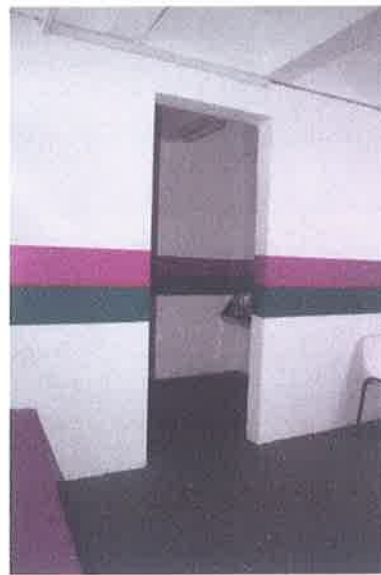
Banheiro masculino. Localizado junto à sala de descanso. Falta de privacidade aos policiais.

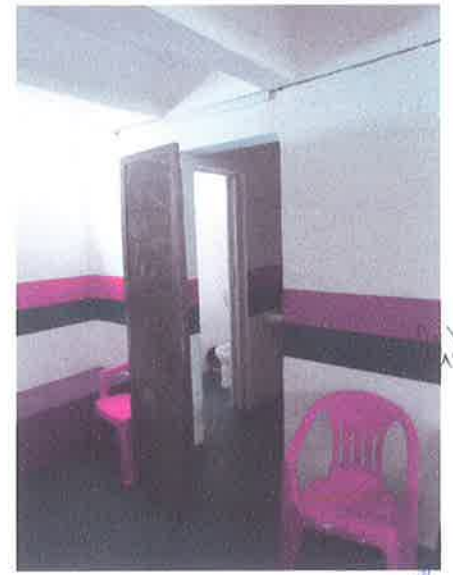
Banheiro masculino. Improvisação com tapume de madeira para minimizar a falta de privacidade.

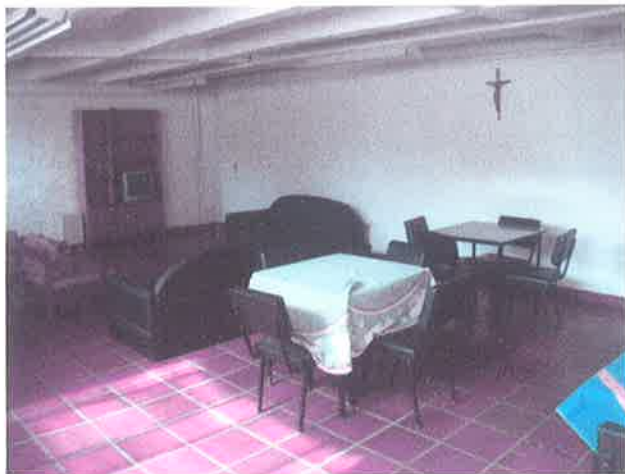
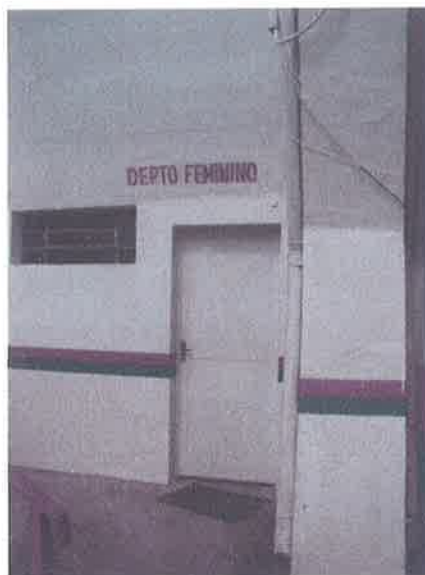
Apesar de existir, o local não é adequado, pois é improvisado para ser utilizado como Jecrim em alguns jogos.

Foto 49: Local improvisado destinado ao Jecrim em dias de jogos. Foto 50: Visão da entrada do local destinado.

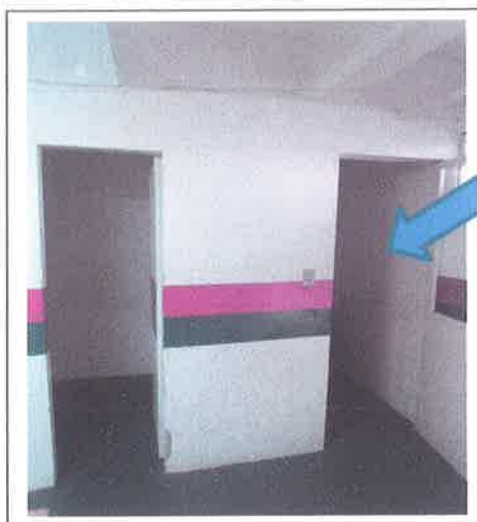
Observações: Devido ao reduzido espaço e característica do local, este trabalho de revista, triagem e detenção é feito de maneira precária, exigindo um grande esforço por parte dos policiais no sentido de garantirem a privacidade do averiguado e a segurança de todos.

Foto 51: Áreas para vistoria e detenção de pessoas encaminhadas ao Posto de Comando. Localização inadequada, pois está junto à sala de escrituração e atendimento de pessoas. Interfere na segurança de todos que estejam pelo local. Espaço reduzido.
