LAUDO DE ENGENHARIA

1.1. O Objetivo do trabalho é realizar vistoria técnica no Allianz Parque, estádio situado à Avenida Francisco Matarazzo, 1705, Barra Funda, São Paulo – SP, para aferir possíveis anomalias e desconformidades que serão indicadas neste Laudo Técnico de Engenharia conforme prevê o Decreto Federal n.º 6.795 de 16 de março de 2009 e Portaria n.º 185 (124 e 28/10) de 17 de julho de 2009 do Ministério do Esporte.

ESCOPO: ANÁLISE DINÂMICA DA ARENA ALLIANZ PARQUE

Nº DOCUMENTO: RT-1347-MD-001

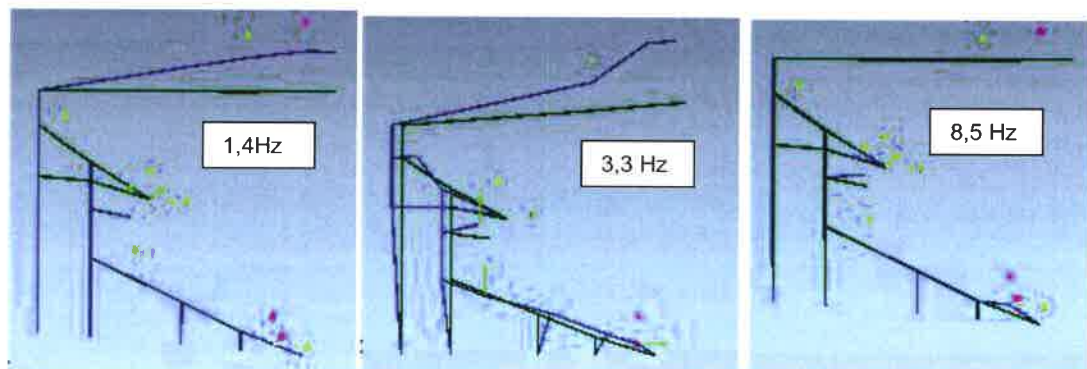
Figura 16 – Deformadas experimentais do Eixo 1

Frequência (Hz)	Modo
1,4	Flexão da cobertura
3,3	Flexão dos pilares na direção do campo
4,5 – 7,8	Modos combinados de flexão dos pilares em várias direções
>8,5	Flexão da arquibancada

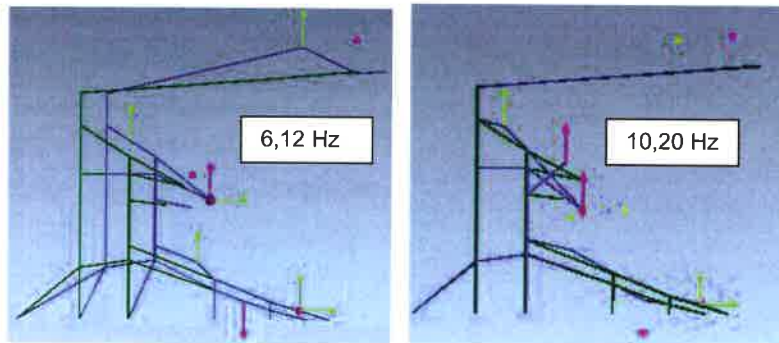
Figura 18 – Frequências naturais do Eixo 25

Frequência (Hz)	Modo
1,48	Flexão da cobertura
2,67	Deslocamento longitudinal de toda a estrutura
6,12	Flexão do pilar da direção do campo
>10,20	Flexão da arquibancada e dos pilares
