**ESTÁDIO
“ARENA CORINTHIANS”**

**Vistoria Técnica realizada pelo Corpo de Bombeiros da Polícia Militar
24 de Fevereiro de 2015.**

LAUDO DE PREVENÇÃO E COMBATE DE INCÊNDIO
Previsto no Decreto Federal 6.795/2009

LAUDO DE PREVENÇÃO E COMBATE DE INCÊNDIO	DAT – DIVISÃO DE ATIVIDADES TÉCNICAS CBM - COMANDO DE BOMBEIROS METROPOLITANO	
Estádio: Arena Corinthians	Cidade: São Paulo	Estado: São Paulo

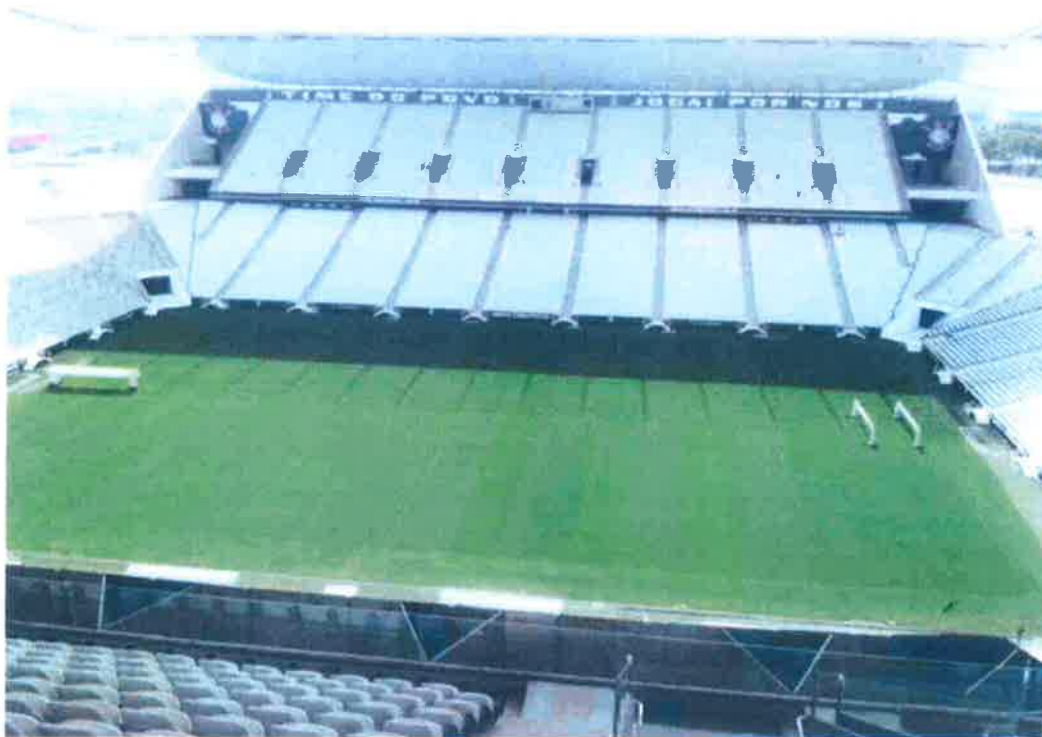
Foto 01: vista das arquibancadas

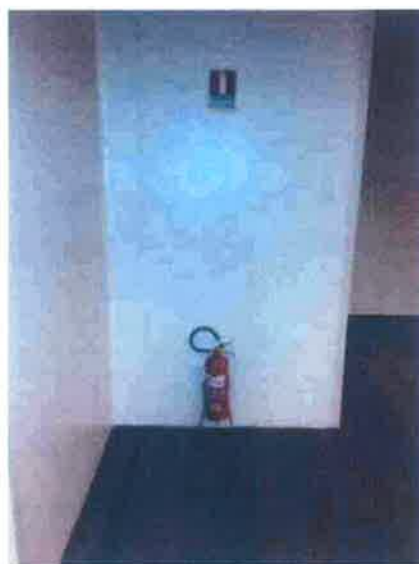
04. Os extintores de incêndio estão instalados de acordo com a situação prevista em projeto? Estão dentro dos padrões de manutenção?
Sim.

Foto 02: Extintor de PQS

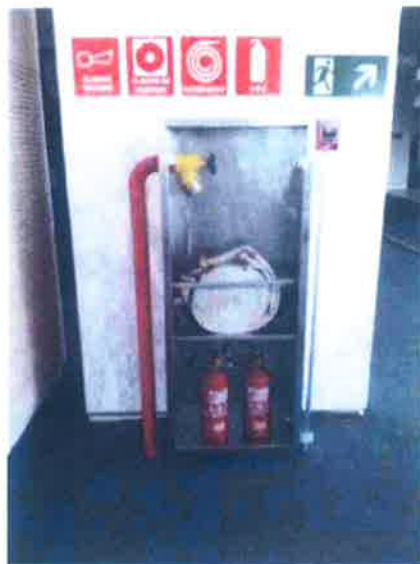
05. Há sistema de mangueiras e hidrantes cobrindo toda a extensão das áreas requeridas pelo projeto? Estão dentro dos padrões de manutenção?

Sim.

Foto 03: hidrante com equipamentos de segurança

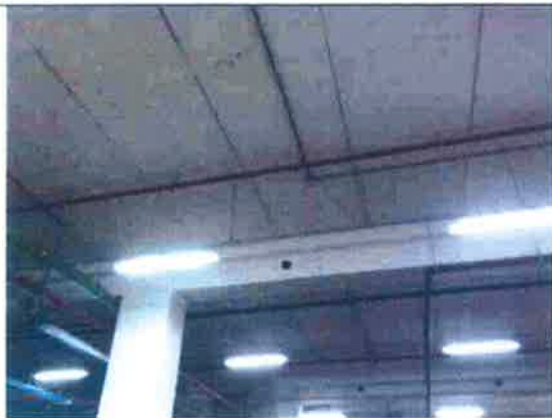
Sim, sendo que existem áreas isoladas em construção.

Foto 04: Sprinkler no estacionamento

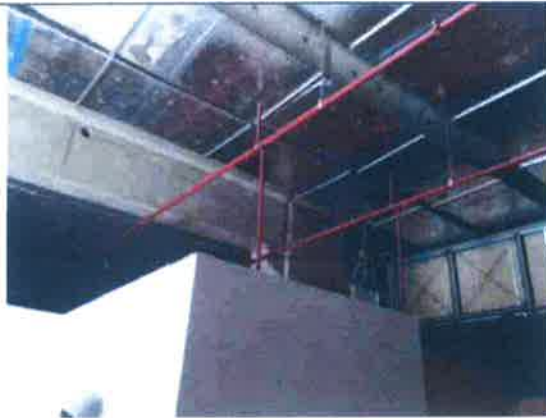
Foto 05: Sprinkler em uma das áreas de concessão

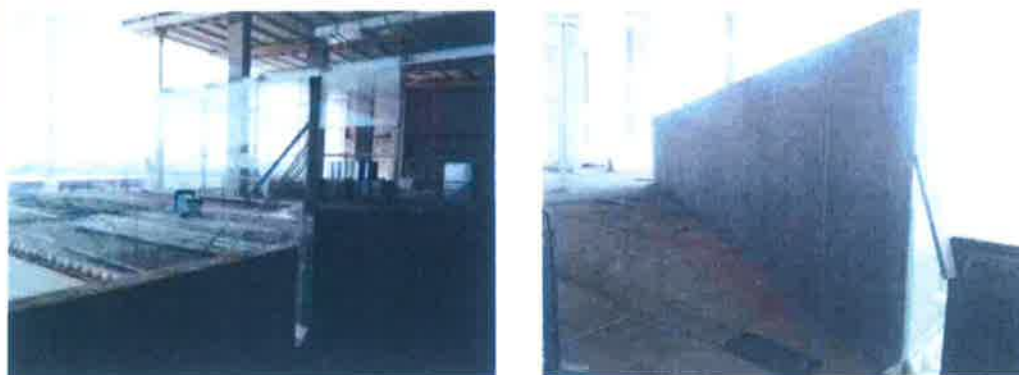
09. Os pontos sensíveis e as áreas restritas estão devidamente isolados e sinalizados?

Sim.

Fotos 06 e 07: local com isolamento para o público

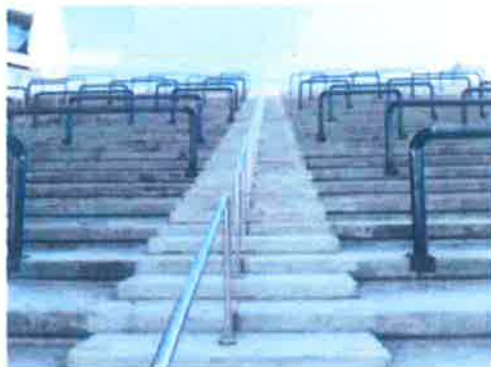
15. Há corrimãos nas escadas, aprovados conforme normas de segurança contra incêndios?

Sim.

Foto 08: escada da arquibancada com corrimão

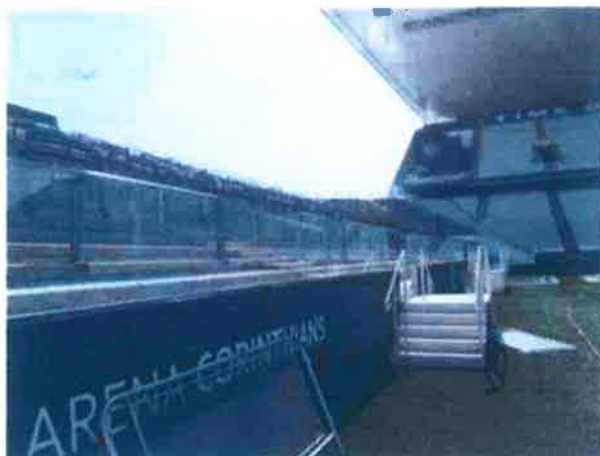
16. Os guardas corpos permanecem com as exigências de vão e altura original aprovado segundo as Normas de Segurança Contra Incêndios?

Sim.

Foto 09: Guarda corpo da arquibancada

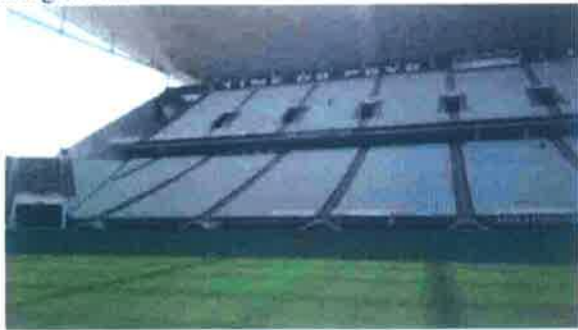
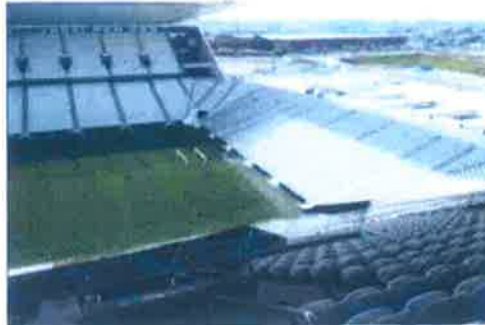
Sim, ao final dos *gangways*, existem escadas que conduzem ao campo, para uso em caso de emergências.

Fotos 10 e 11: escadas que conduzem ao campo

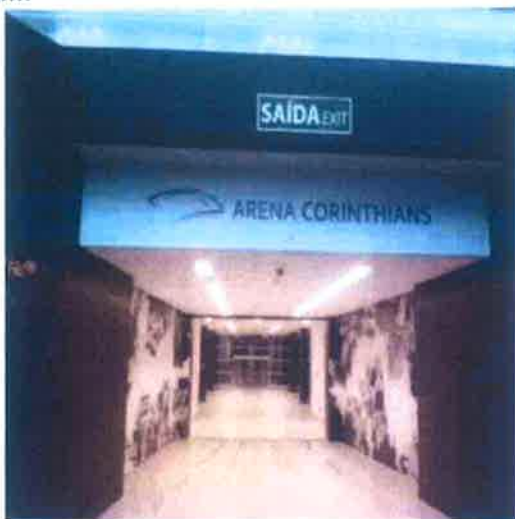
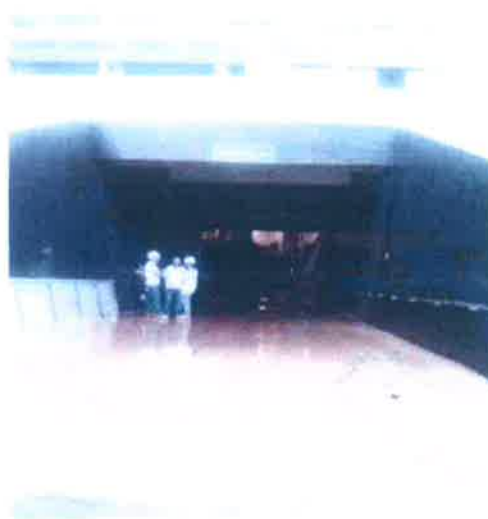
22. Há sinalização para saída de emergência segundo as Normas de Segurança Contra Incêndios e tamanho compatível para ser visualizada do ponto mais distante?

Sim.

Fotos 12 e 13: sinalização em saída de emergência

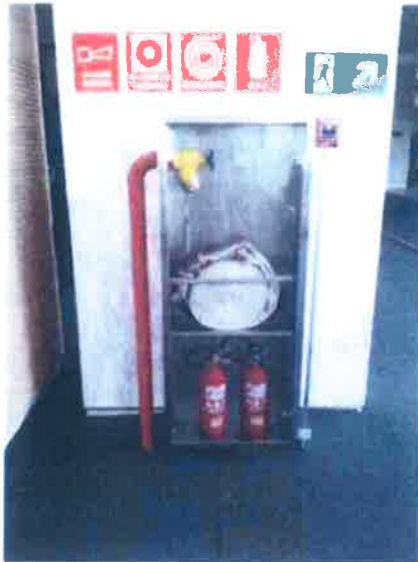
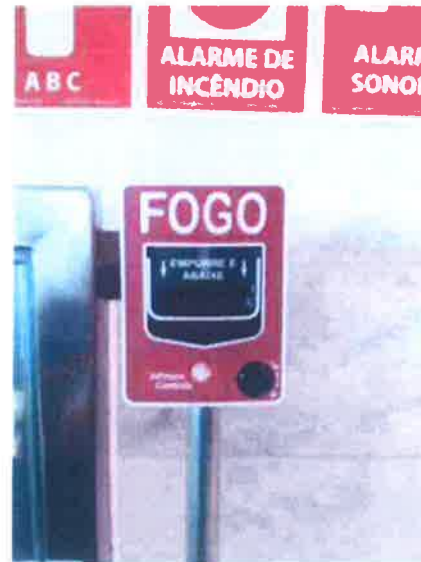
26. Existe um sistema de alarme de emergência? Há um programa de manutenção?

Sim.

Fotos 14 e 15: botoeiras de alarme de incêndio

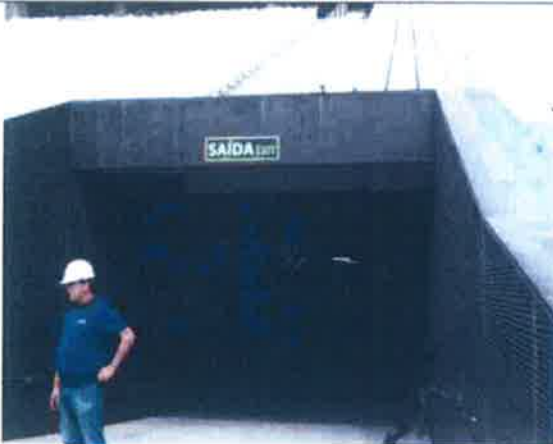
Sim. Estão localizados nas extremidades do Setor Oeste com acesso pelo pavimento inferior.

Foto 16: acesso viaturas de emergência

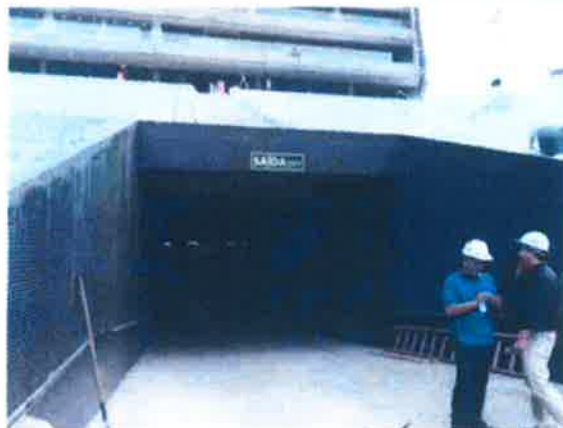
Foto 17: acesso para viaturas de emergência
