Estádio: MUNICIPAL ANTÔNIO VIANA DA SILVA

LAUDO DE SEGURANÇA

LAUDO DE SEGURANÇA Nº 32BPMI-001/30/13:

PARECER SOBRE
LAUDO DE
VISTORIA TÉCNICA DE
ENGENHARIA

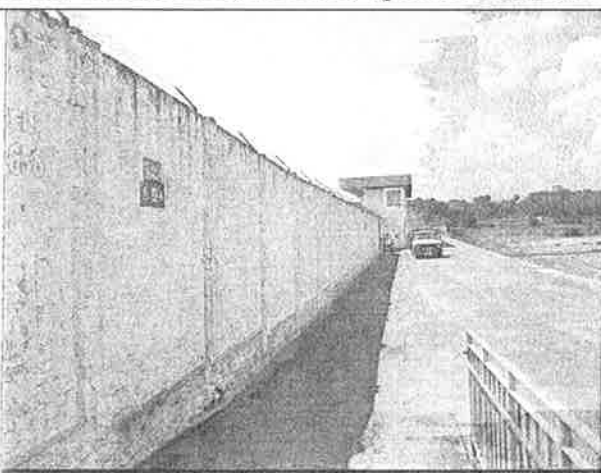
15. Como é fechado todo o perímetro que cerca o estádio? Qual a menor altura observada?

O Estádio é totalmente cercado em todo seu perímetro por portões e muro de alvenaria, acrescido de ofendículos em sua extremidade, medindo aproximadamente 3,5 metros de altura.

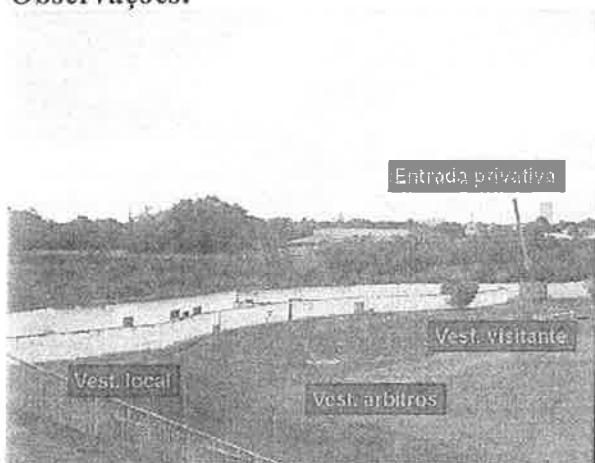
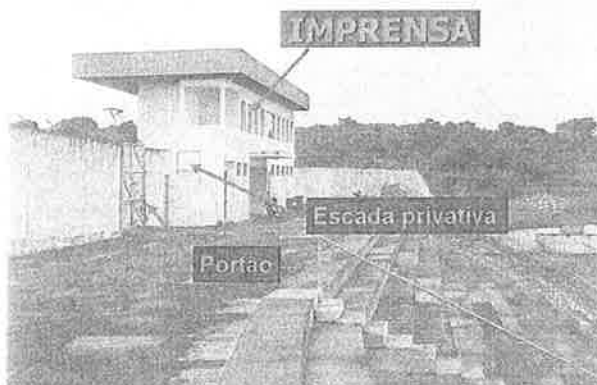
Entradas privativas para arbitragem, atletas, autoridades, PM, ambulância, e imprensa

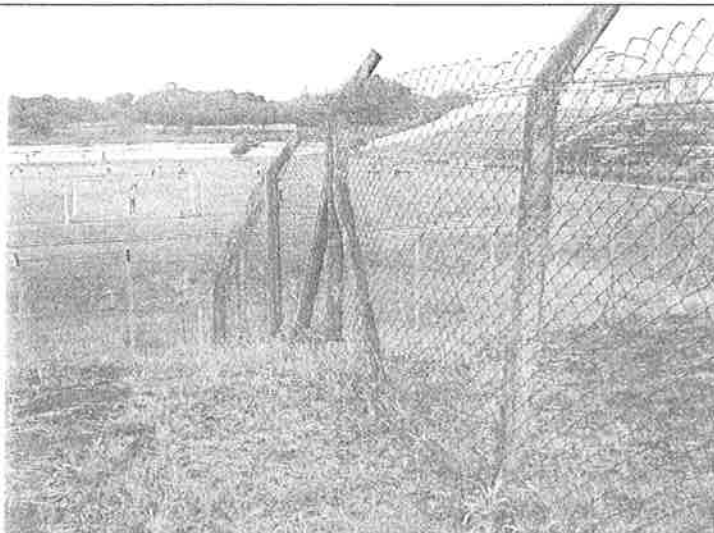
20. As arquibancadas têm setores com barreiras físicas para separação de torcedores? Quantos?
Sim. Existem 02 (dois) setores (público local e visitante) onde estão distantes 100 metros um do outro, com um espaço vazio entre eles e que são divididos por um alambrado de 2 metros de altura.

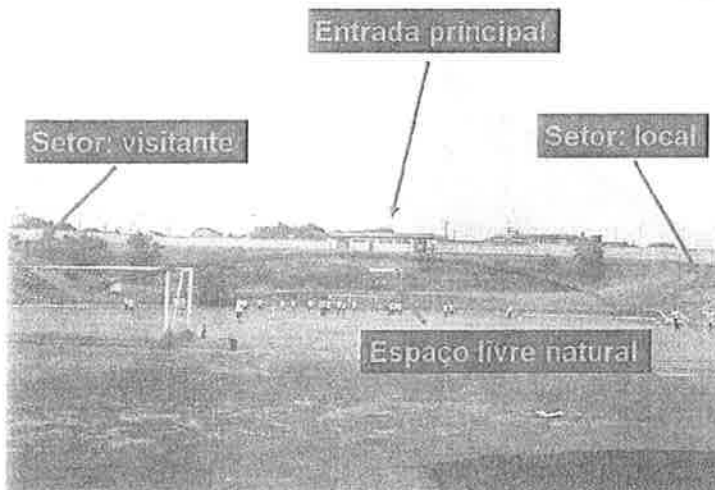
21. Quais as características dessas barreiras que separam os setores? Elas são removíveis?
Grades e telas, além de um espaço livre entre os setores da torcida local e visitante.

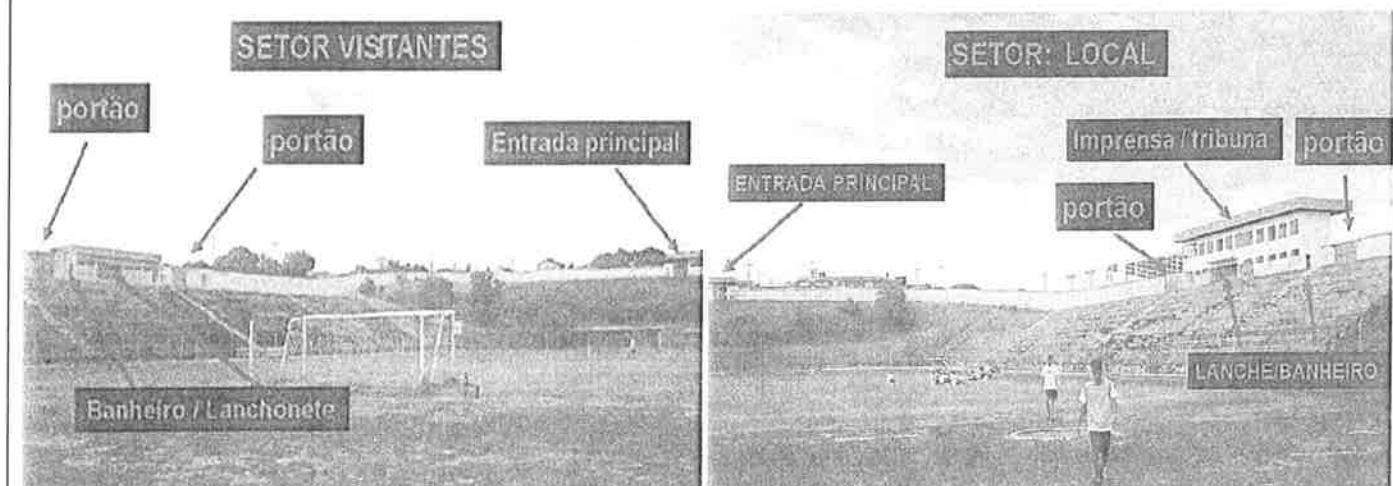
22. Existe uma área específica, previamente designada, para abrigar a torcida visitante? A área possui bilheteria, lanchonete, banheiros e acesso independente que evite o encontro com torcidas locais?

Sim, há bilheteria restrita a torcida local e visitante e um setor independente para torcida visitante com banheiro, lanchonete, e 02 (dois) portões equipados com "barras de pânico".

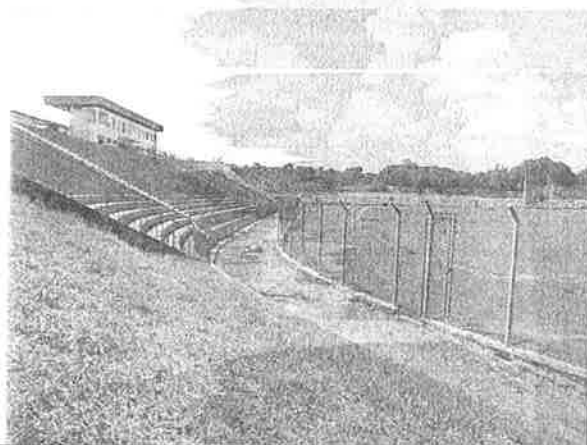
Existe um alambrado de aprox. 2,5 metros que divide o campo da arquibancada em toda sua extensão, além de um pequeno fosso entre arquibancada e alambrado.

Observações: O nível de segurança contra invasões é o mesmo em toda a extensão da tela que separa o campo, não sendo observado nenhum ponto específico que se destaque como sendo mais vulnerável que outro.

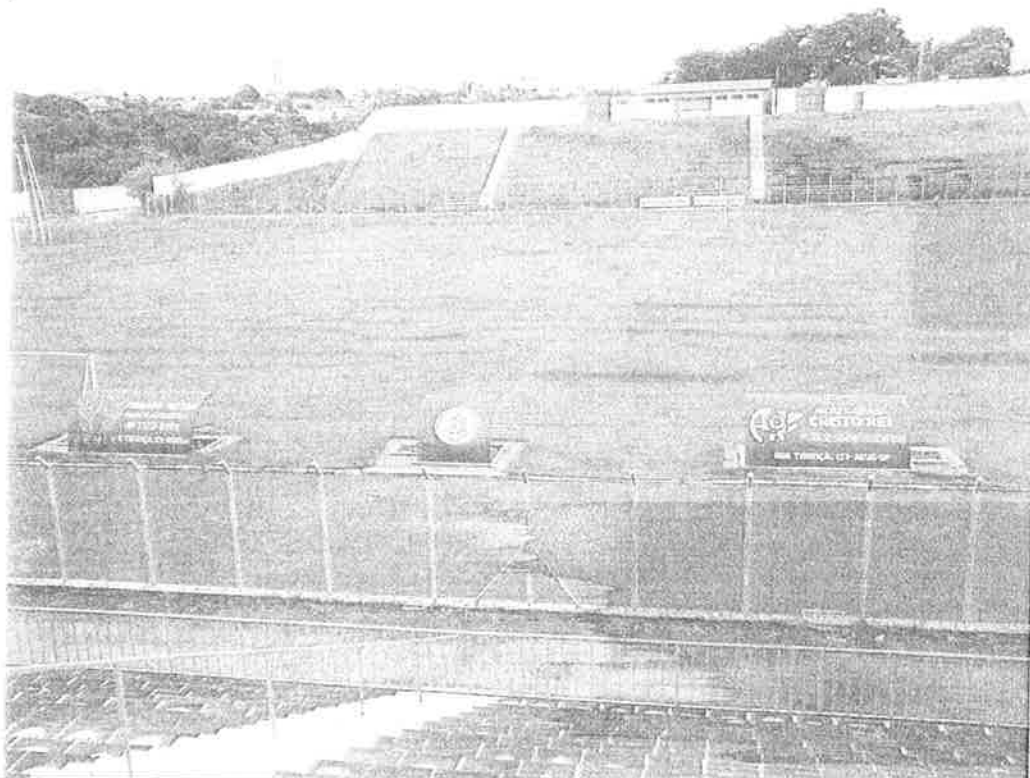
Sim, a área destinada a partida de futebol encontra-se totalmente cercada a uma altura razoável dificultando uma eventual invasão, e o banco de reservas é protegido por uma cobertura.

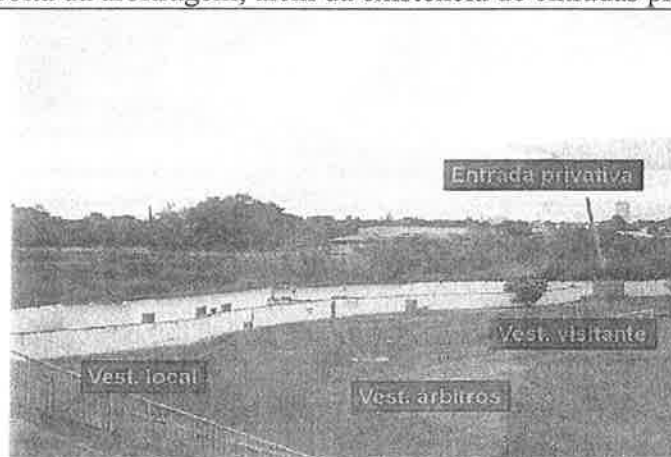
Sim, a PM realiza a escolta da arbitragem, além da existência de entradas privativas.

Aproximadamente 30 metros entre os vestiários dos times e o dos árbitros e 60 metros entre os Vestiários dos times local e visitante.

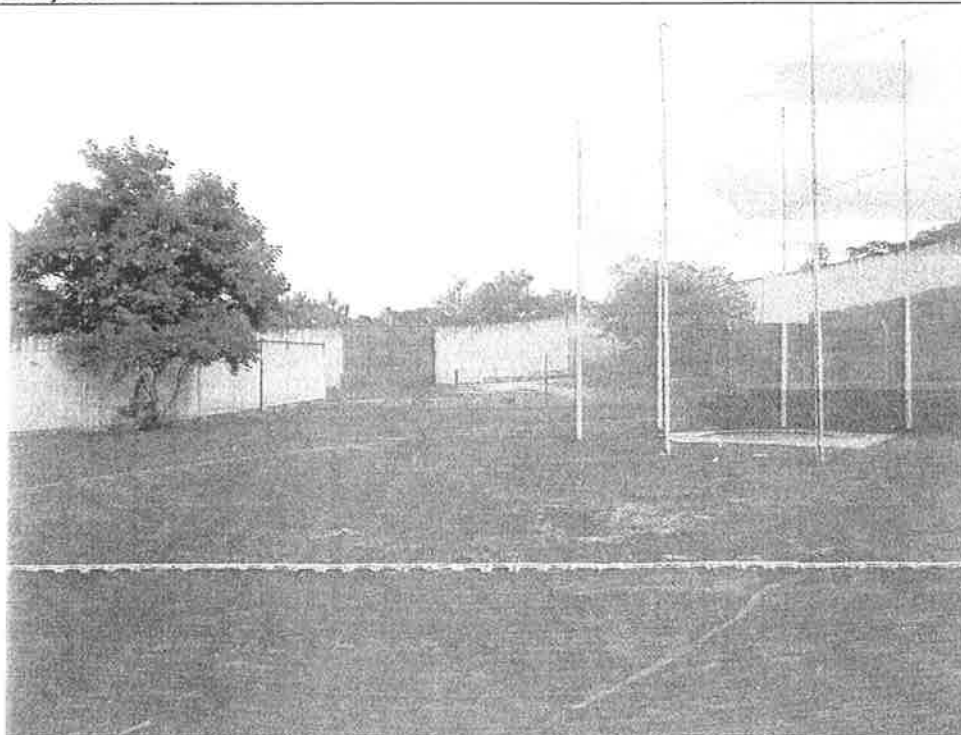
30. Há acesso apropriado e rápido para ambulâncias na área de jogo?

Sim.

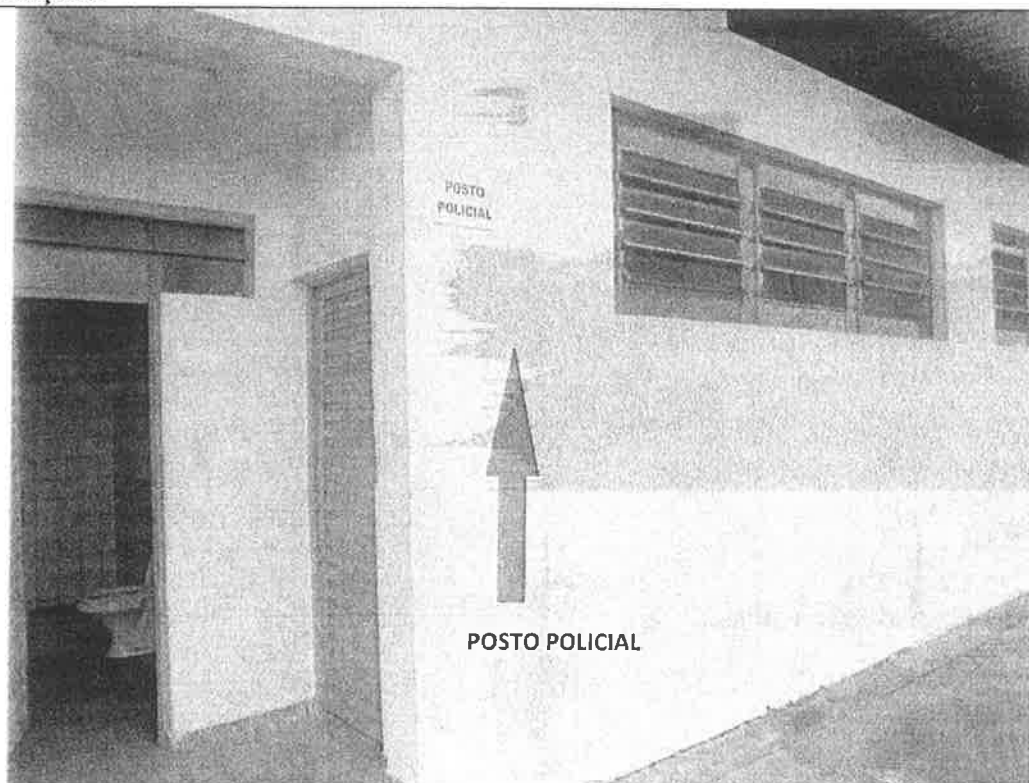
31. Existe, no estádio, um posto policial em funcionamento em dias de jogo? O lugar é adequado?

Sim, próximo a bilheteria.

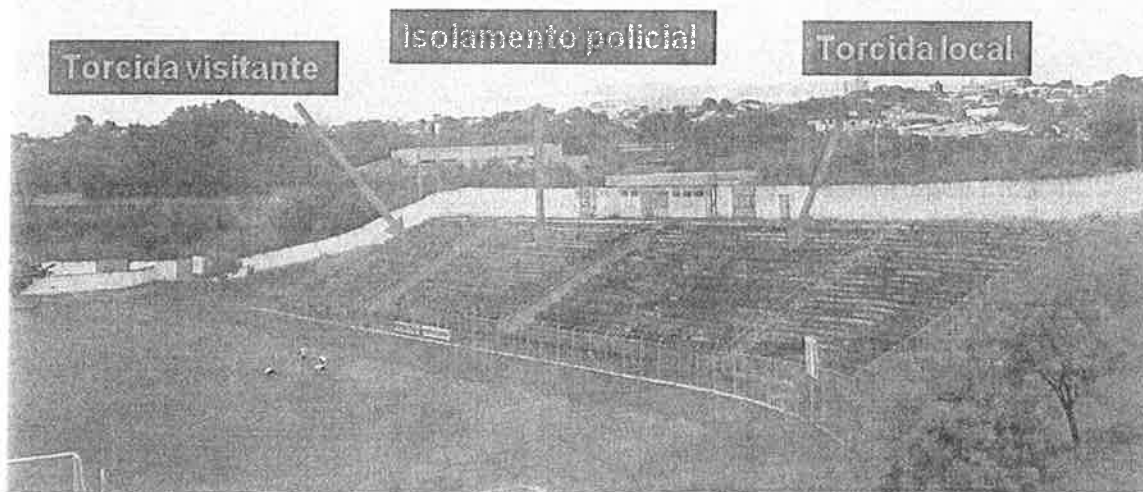
É recomendado, em caso hipotético de lotação do estádio e que haja torcida adversária, que o setor de arquibancadas para torcida visitante seja reduzida para $\frac{1}{4}$ de seu espaço físico, exclusivamente para uso da torcida do time visitante, outro $\frac{1}{4}$ (aprox. 26 metros) de espaço livre para a contenção policial, e os $\frac{2}{4}$ restantes para a torcida local, portanto a capacidade total seria reduzida para cerca de 7.000 expectadores sentados.

Observações: Na divisão de torcidas existem os corrimões como divisores naturais entre elas.

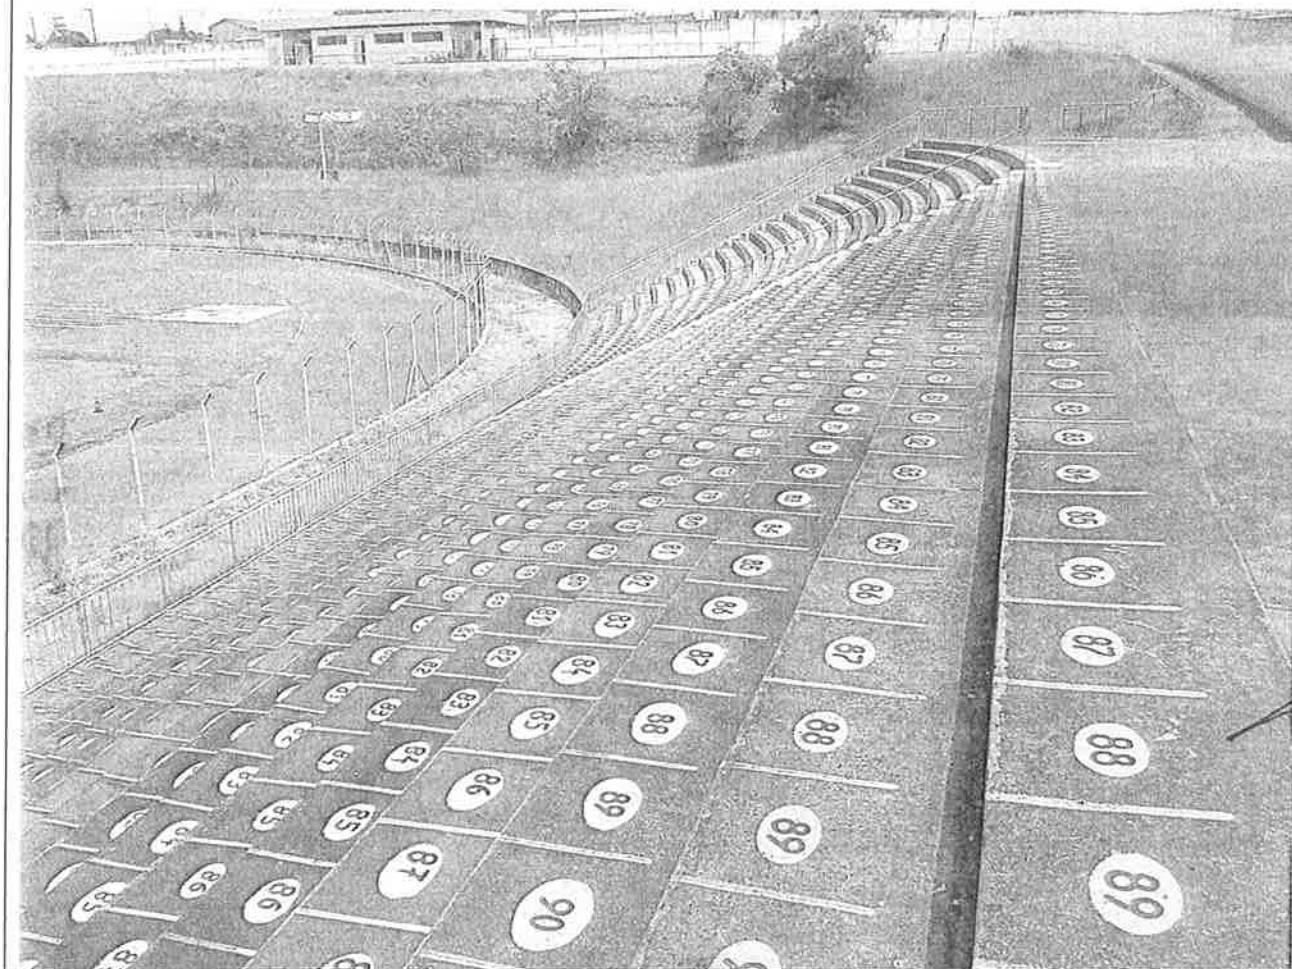
38. Os locais reservados a torcedores sentados são numerados? Observações:

Sim, através de pinturas no solo.
