**LAUDO DE ENGENHARIA
ARENA CORINTHIANS**

1. INTRODUÇÃO DO LAUDO

Av. Miguel Inacio Curi, 111 - Vila Carmosina - São Paulo - SP - CEP 08295-005

Visitas realizadas entre os dias 29/06/15 e 07/07/15 no período de 9:00h às 16:00h

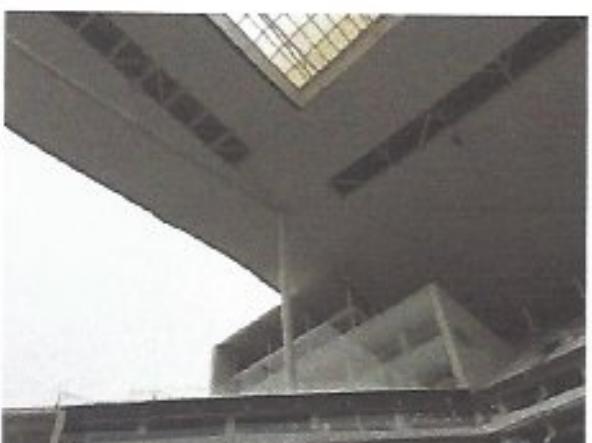
FOTO-32 - GERAL – COBERTURA DO ESTÁDIO

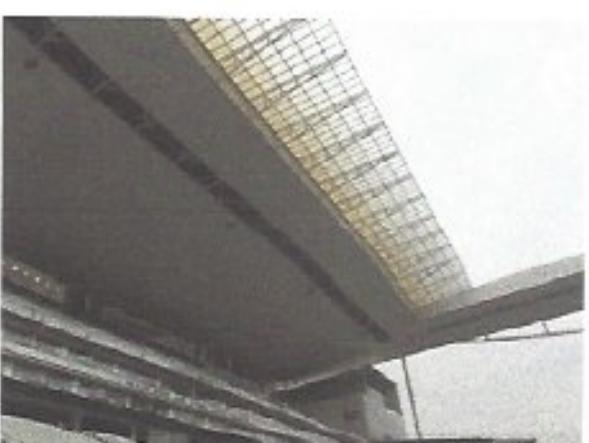
FOTO-33 - GERAL – COBERTURA DO ESTÁDIO

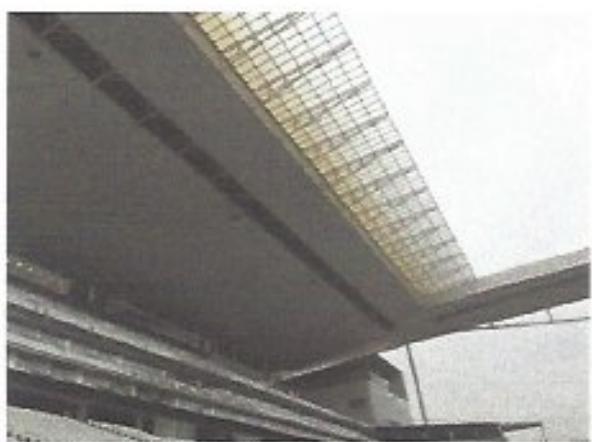
FOTO-34 - GERAL - COBERTURA DO ESTÁDIO

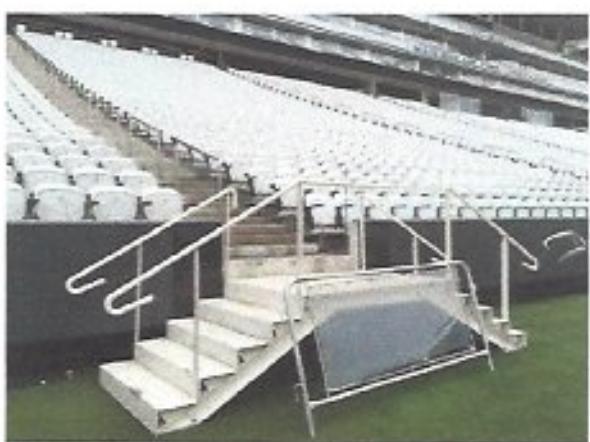
FOTO-35 - ARQUIBANCADAS - SAÍDA DE
EMERGÊNCIA PARA O CAMPO

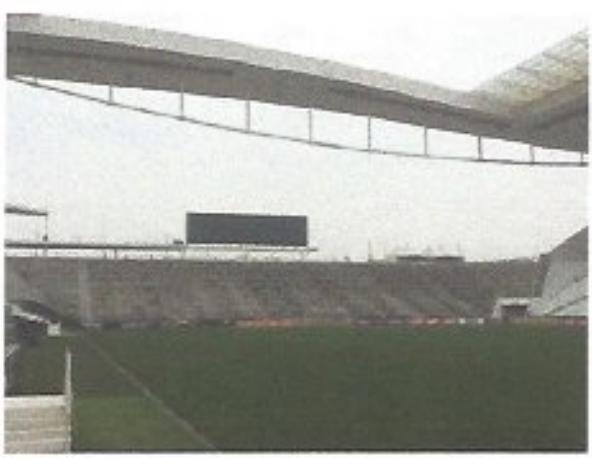
FOTO-36 - ARQUIBANCADA NORTE

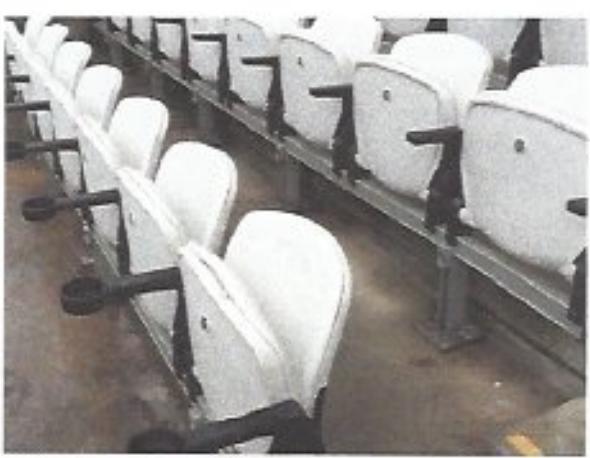
FOTO-37 - DETALHE DOS ASSENTOS

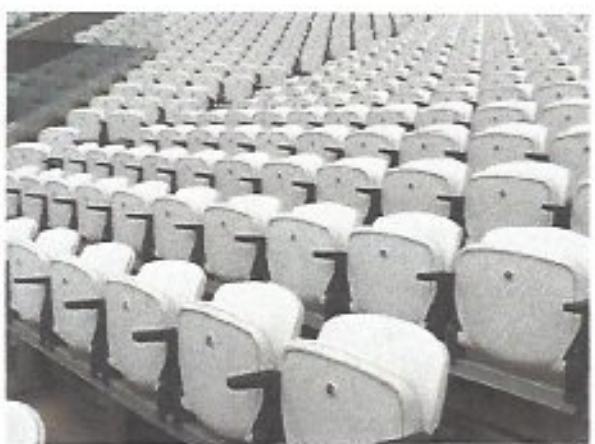
FOTO-38 – DETALHES DOS ASSENTOS

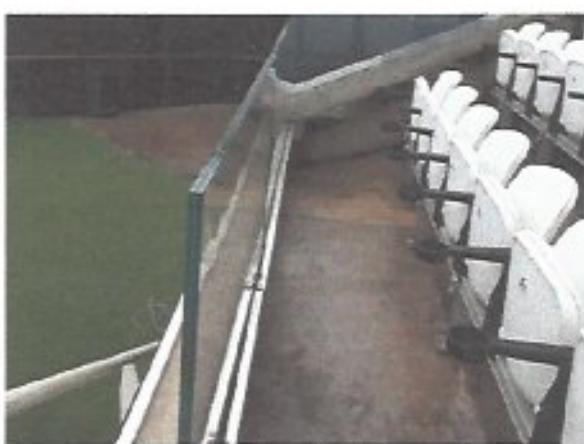
FOTO-39 – DETALHE DE GUARDA-CORPO EM VIDRO

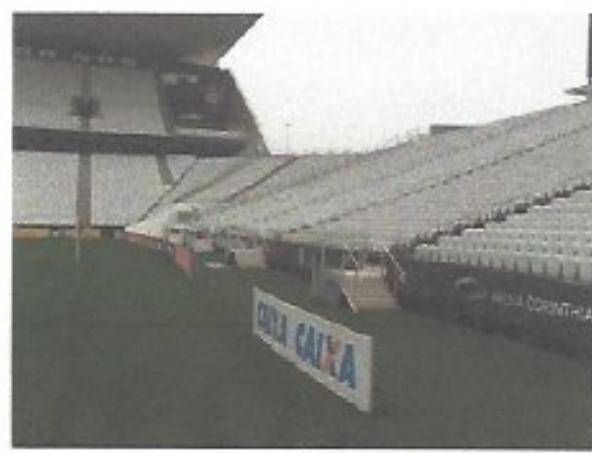
FOTO 41 ARQUIBANCADA SUL

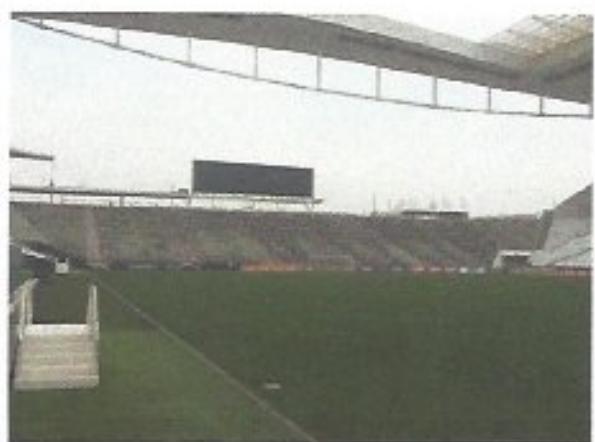
FOTO-42 – ARQUIBANCADA NORTE

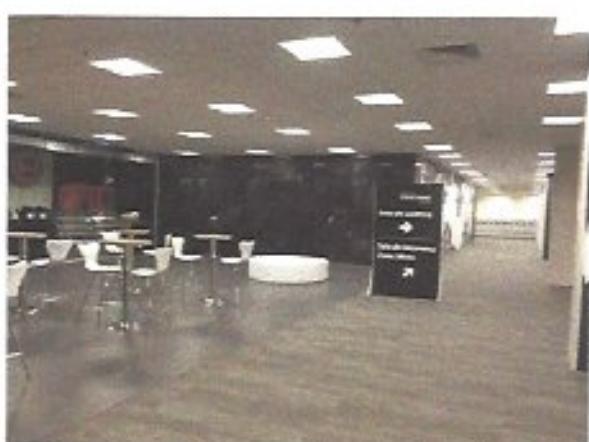
FOTO-43- PRÉDIO OESTE- NÍVEL 01

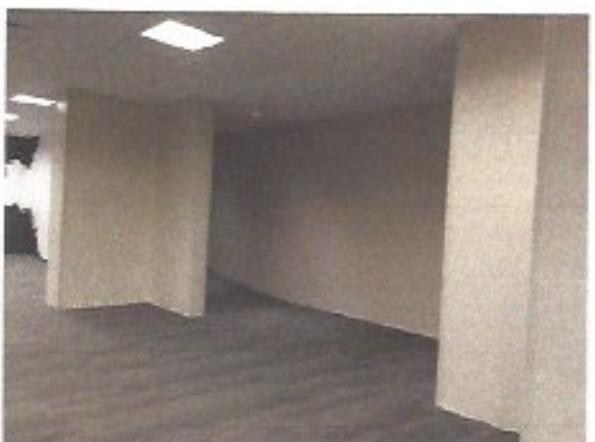
FOTO-44 - PRÉDIO OESTE- NÍVEL 01

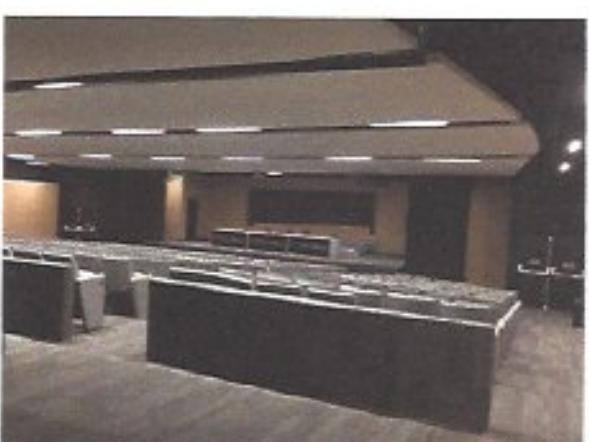
FOTO-45 - PRÉDIO OESTE – AUDITÓRIO NÍVEL 01

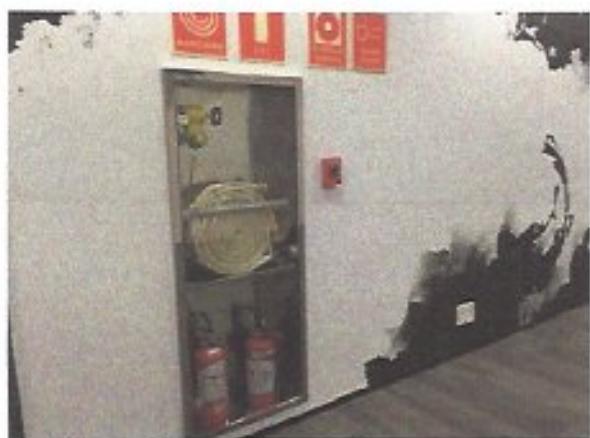
FOTO-46 - PRÉDIO OESTE- NÍVEL 01 - HIDRANTE

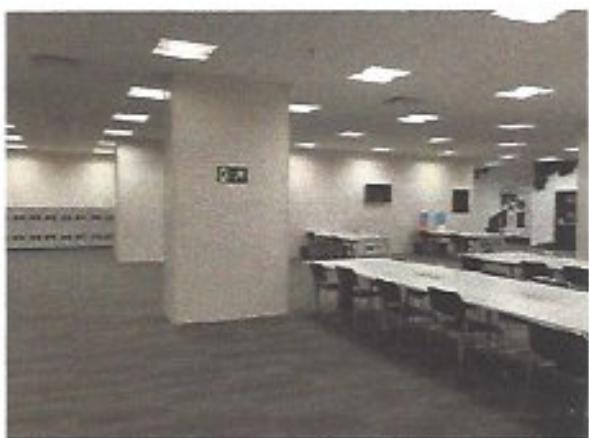
FOTO-47 - PRÉDIO OESTE- NÍVEL 01 – SINALIZAÇÃO
SAÍDA EMERGÊNCIA

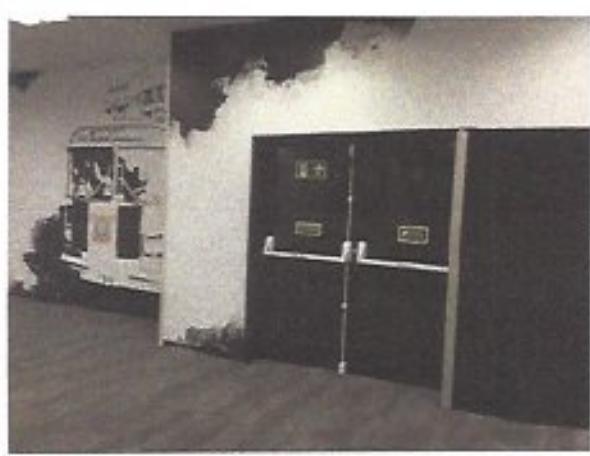
FOTO-48 PRÉDIO OESTE- NÍVEL 01 – PORTA CORTA-
FOGO COM BARRA ANTIPÂNICO

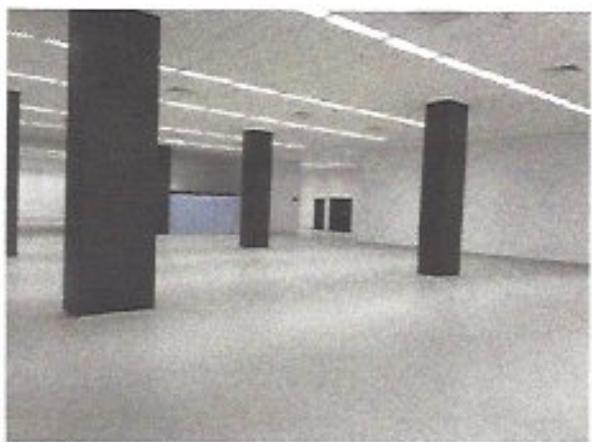
FOTO-50 PRÉDIO OESTE- NÍVEL 01- ZONA MISTA

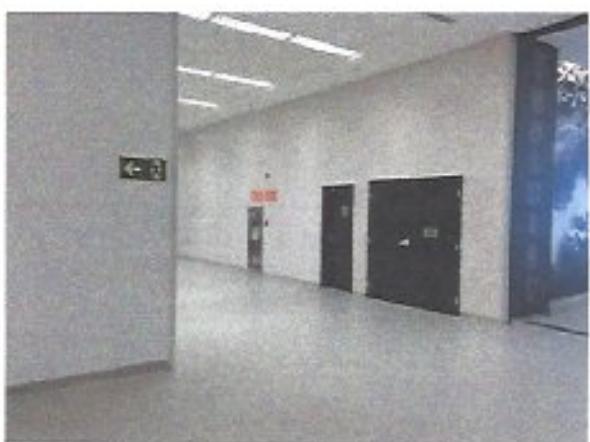
FOTO-51 - PRÉDIO OESTE- NÍVEL 01 – ZONA MISTA

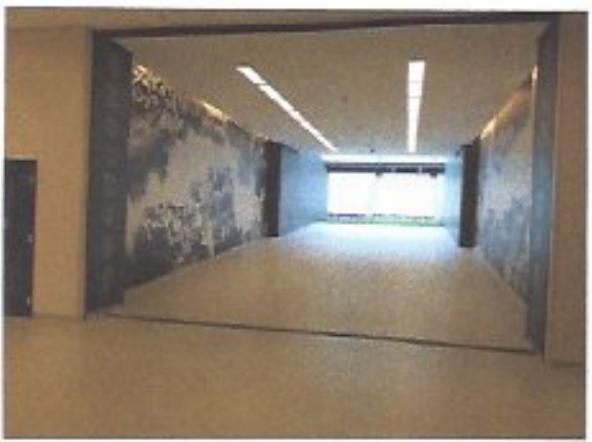
FOTO-52 - PRÉDIO OESTE- NÍVEL 01 – ACESSO DE JOGADORES AO CAMPO

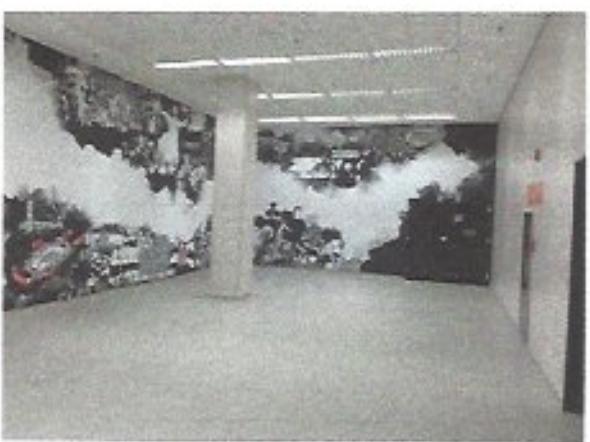
FOTO-53 PRÉDIO OESTE- NÍVEL 01 – COMUNICAÇÃO VISUAL

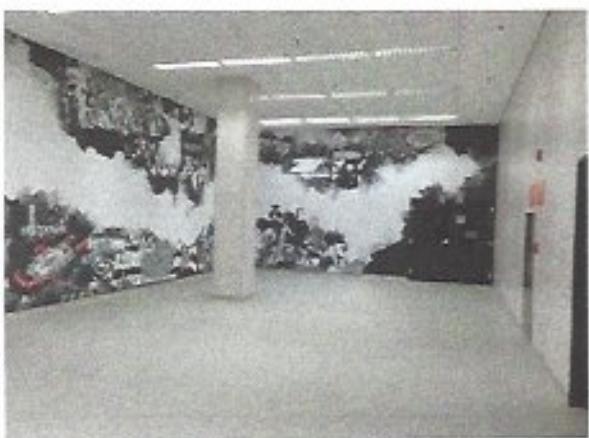
FOTO-54 PRÉDIO OESTE- NÍVEL 01 –
COMUNICAÇÃO VISUAL

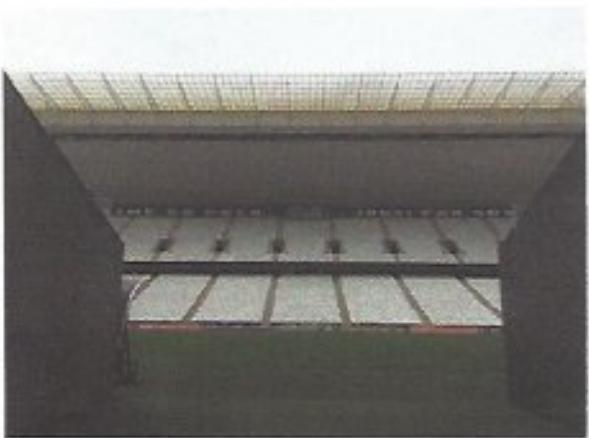
FOTO-55 -PRÉDIO OESTE- NÍVEL 01 – ACESSO
JOGADORES AO CAMPO

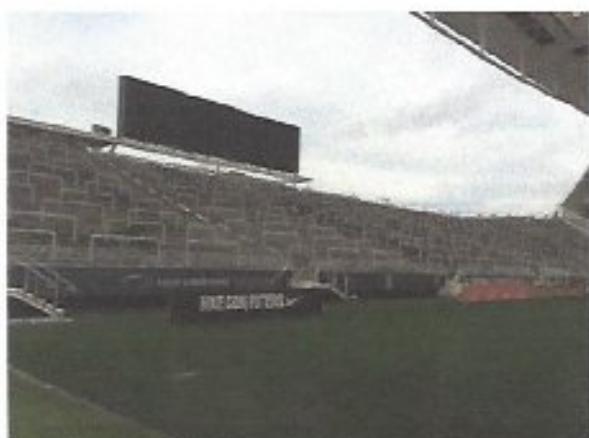
FOTO-56 – VISTA ARQUIBANCADA NORTE COM
BARRAS ANTI-ESMAGAMENTO

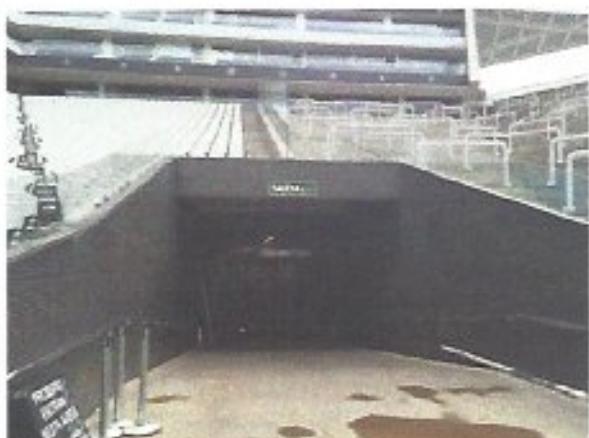
FOTO-57 – SAÍDA DOS JOGADORES DO CAMPO
PRÉDIO OESTE- NÍVEL 01

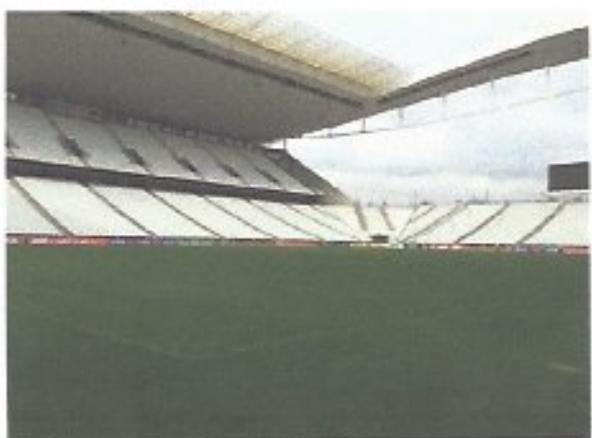
FOTO-58 – VISTA DO GRAMADO

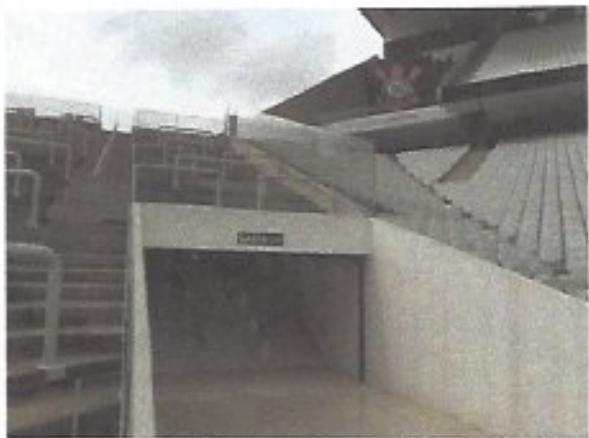
FOTO-59 – SAÍDA DE EMERGÊNCIA DIAGONAL,
NORDESTE - NÍVEL 01

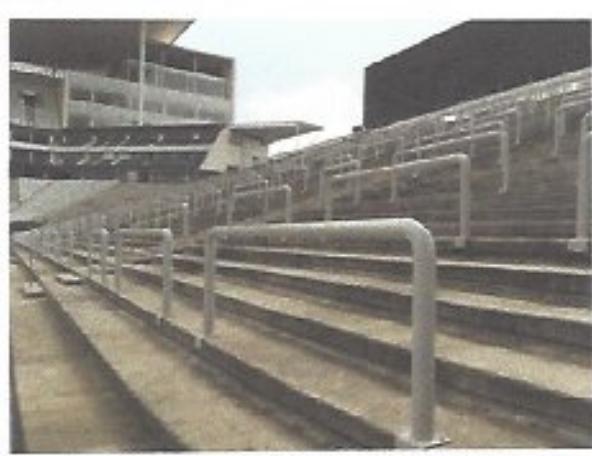
FOTO-60 – BARRAS ANTESMAGAMENTO – ARQUIBANCADA
NORTE – SOLICITAÇÃO DO CORPO DE BOMBEIROS

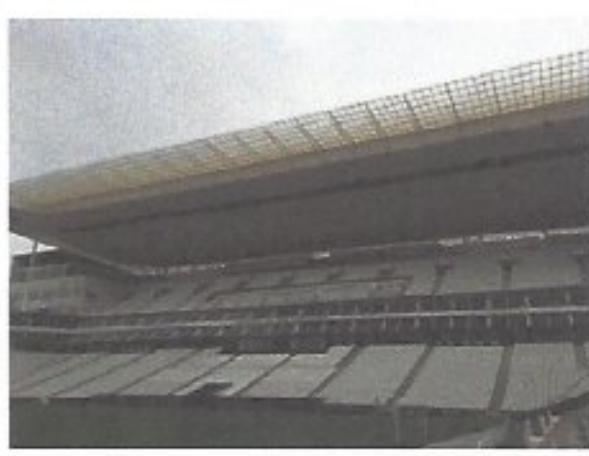
FOTO-61 – VISÃO GERAL PRÉDIO OESTE

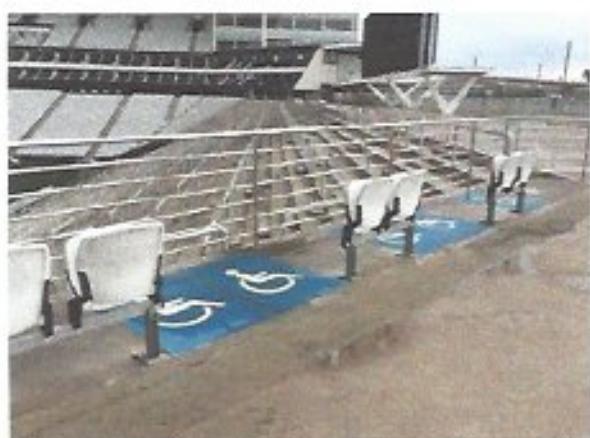
FOTO-62- ASSENTOS PARA CADEIRANTES E
ACOMPANHANTES

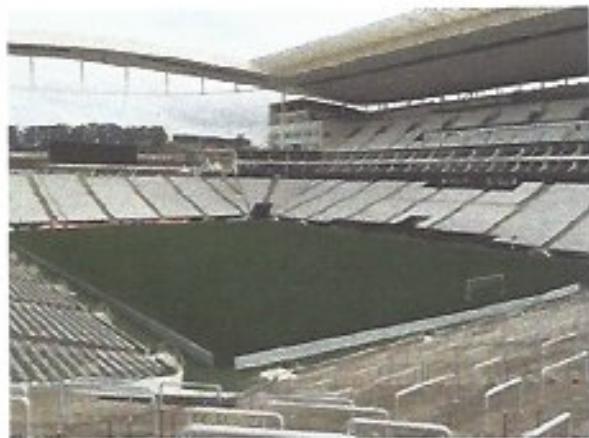
FOTO-63- VISTA A PARTIR DOS ASSENTOS PARA
CADEIRANTES

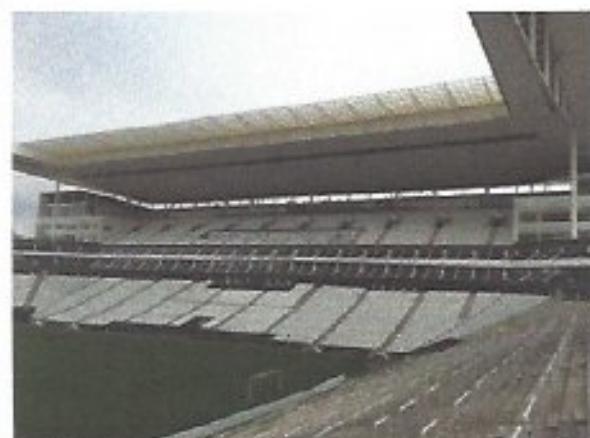
FOTO-64 – VISTA A PARTIR DOS ASSENTOS PARA
CADEIRANTES

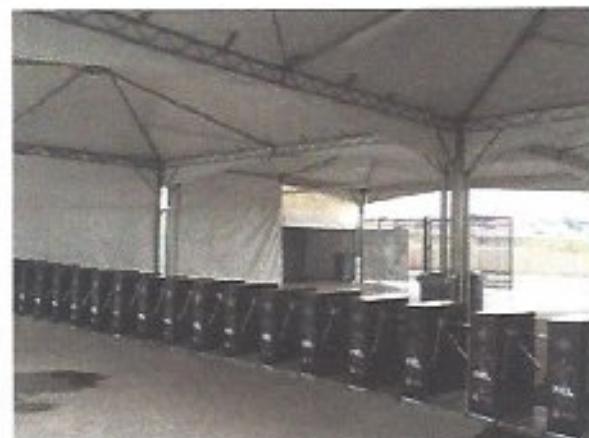
FOTO-65 – SISTEMA DE CONTROLE DE ACESSOS

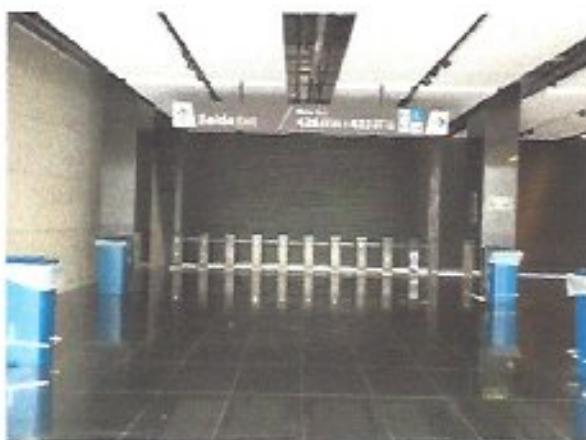
FOTO-66 – ACESSO CATRACAS – PRÉDIO LESTE

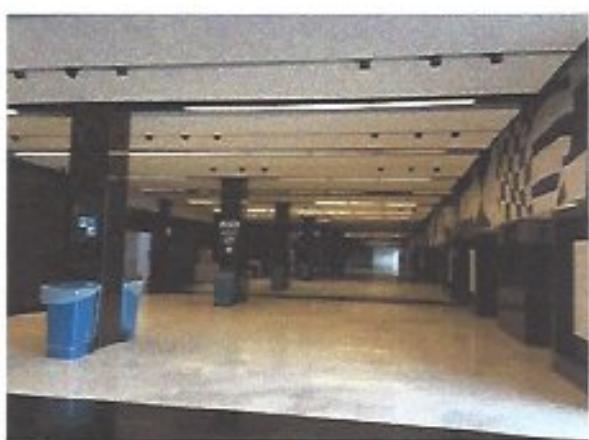
FOTO-67 - PRÉDIO LESTE – CIRCULAÇÃO NÍVEL 04

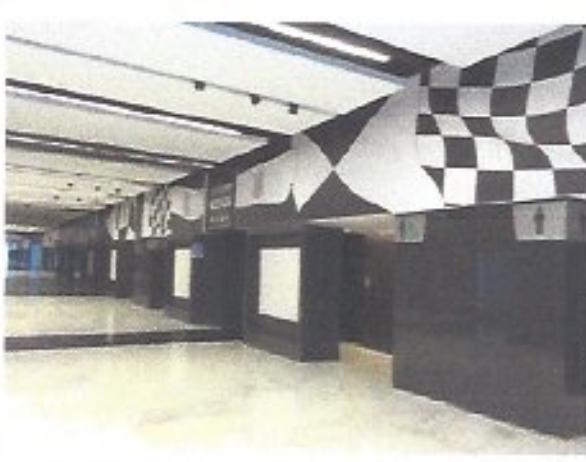
FOTO-68 - PRÉDIO LESTE – CIRCULAÇÃO NÍVEL 04

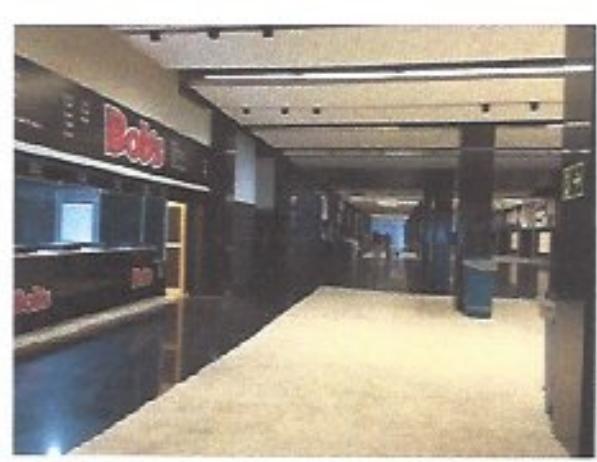
FOTO-69 - PRÉDIO LESTE – CIRCULAÇÃO NÍVEL 04

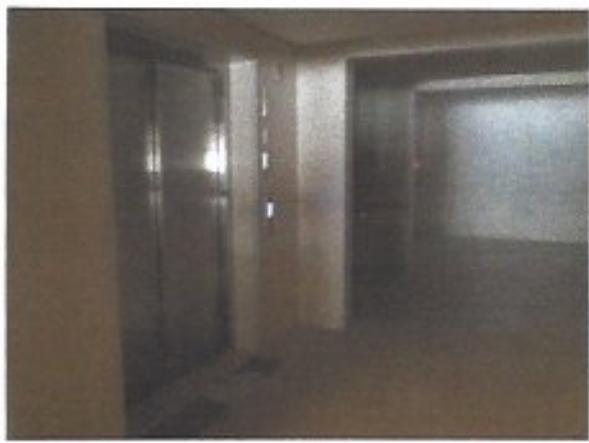
FOTO-70 - PRÉDIO LESTE – ELEVADOR

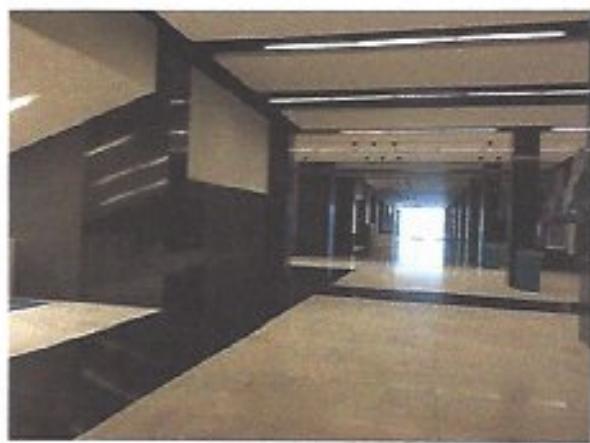
FOTO-71 - PRÉDIO LESTE – CIRCULAÇÃO NÍVEL 06

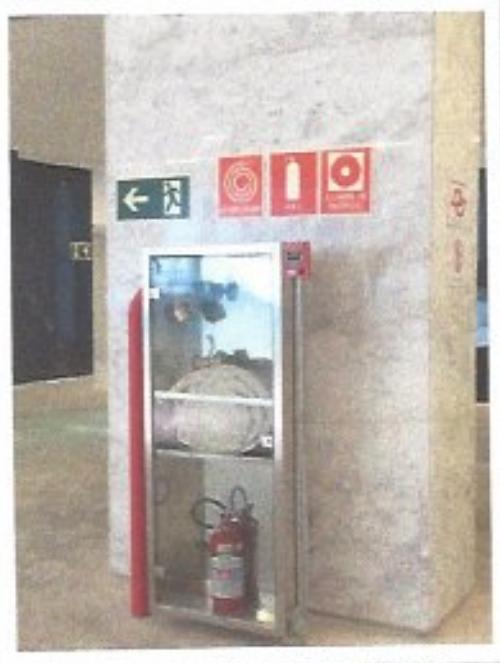
FOTO-154 – PRÉDIO OESTE – NÍVEL 06 -
HIDRANTES

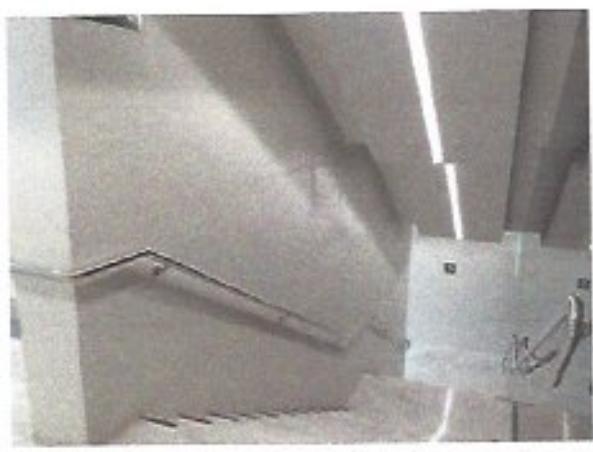
FOTO-155 – PRÉDIO OESTE – NÍVEL 06 – ESCADAS
DE ACESSO

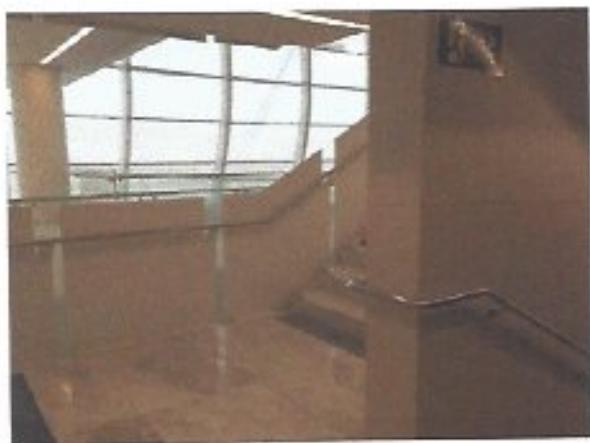
FOTO-156 – PRÉDIO OESTE – NÍVEL 06 –
GUARDACORPO DE ESCADAS

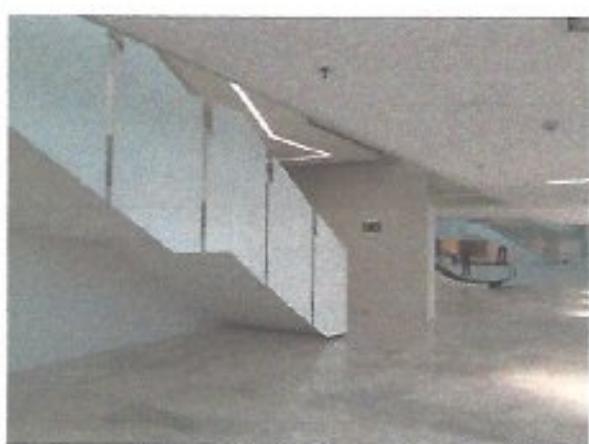
FOTO-159 – PRÉDIO OESTE – NÍVEL 05 – ESCADAS DE ACESSO

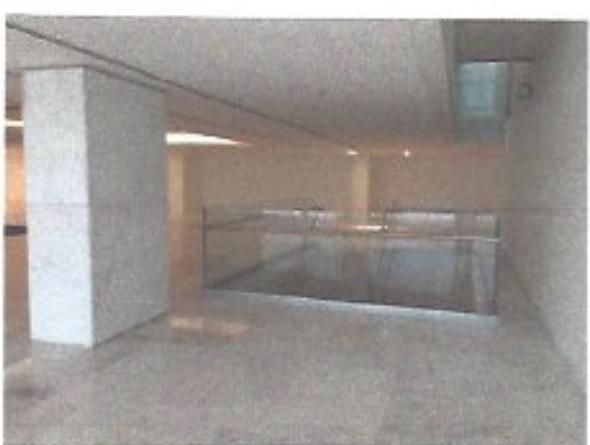
FOTO-160 – PRÉDIO OESTE – NÍVEL 05 – GUARDACORPO EM VIDRO

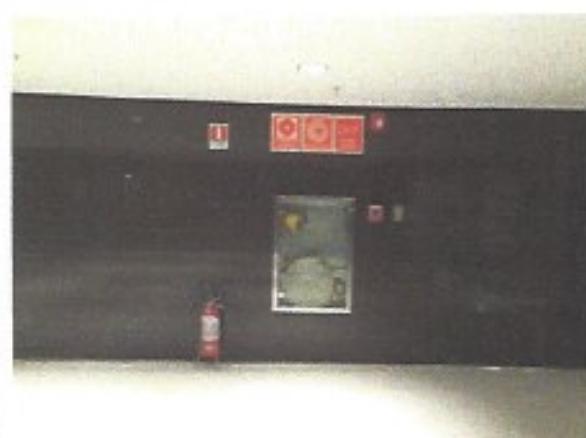
FOTO-168 – PRÉDIO OESTE – NÍVEL 02 - HIDRANTES

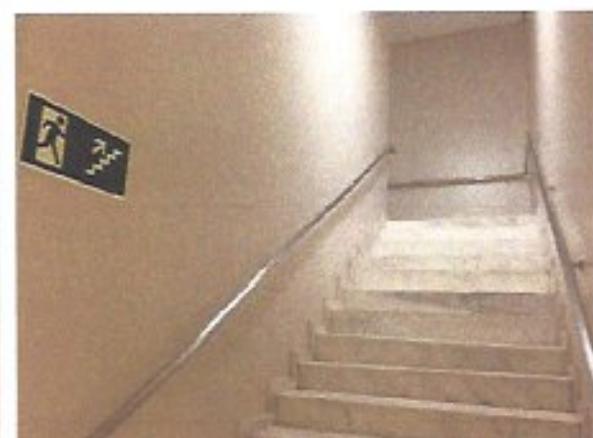
FOTO-169 – PRÉDIO OESTE – NÍVEL 02 – ESCADAS
DE EMERGÊNCIA COM SINALIZAÇÃO

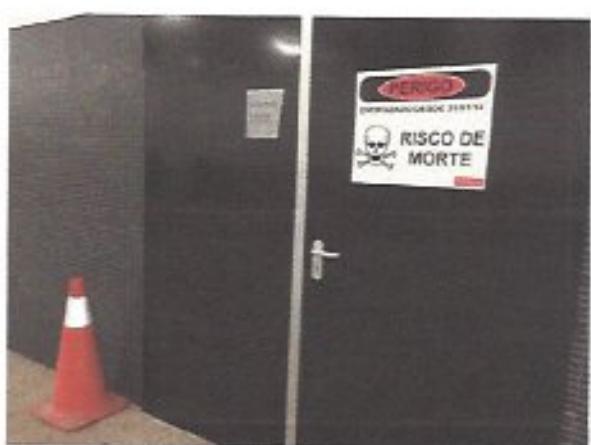
FOTO-171 – PRÉDIO OESTE – NÍVEL 01 – SALA
TÉCNICA COM SINALIZAÇÃO
